CLIENTE	
NOME	RAZÃO SOCIAL
EMAIL	OBSERVAÇÃO
LOCAL	
NOME TECNOGERA - LOCACAO E TRANSFORMACAO DE ENERGIA SA	ENDEREÇO
ATIVO	
NOME	MARCA
MODELO	PATRIMÔNIO / NÚMERO DE SÉRIE
01- APT	
DATA E HORA DE INICIO 07/05/2026 15:02:00	PRINCIPAIS ETAPAS DA TAREFA Visita técnica
EPIS NECESSÁRIOS Óculos de proteção. Protetor	PERIGOS EXISTENTES E/OU POTENCIAIS Prensamentos de membros. Trop
MEDIDAS PARA CONTROLAR PERIGOS E RISCOS Uso dos EPIS necessários. Rea	
02- SEGURANÇA	
POSSUI KIT MITIGAÇÃO? SIM	KIT MITIGAÇÃO

IDENTIFICAÇÃO DO PATRIMÔNIO
TELE02161

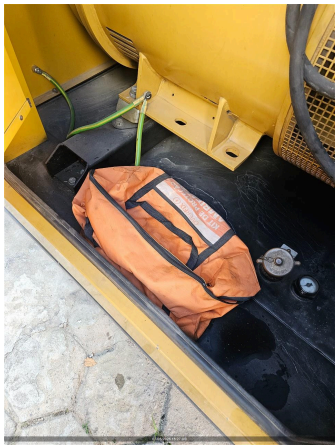
QUANTIDADE DE KIT MITIGAÇÃO 1	POSSUI EXTINTOR? SIM

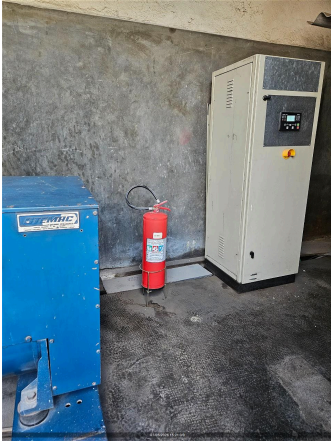
FOTO DA ETIQUETA DE VALIDADE DO EXTINTOR

1

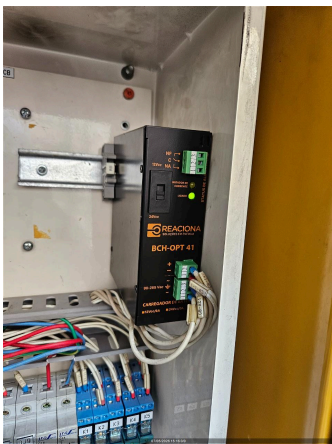
TENSÃO DE ENTRADA (ALIMENTAÇÃO) E SAÍDA DO CARREGADOR (VOLTS)
220Vca
25.6Vcc

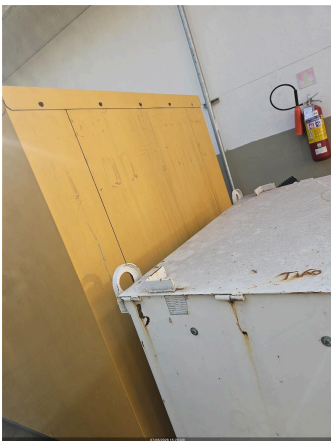
FOTO TRASEIRA

CONDIÇÕES DE LIMPEZA
LIMPO

CONDIÇÕES DOS ADESIVOS
BOM

EQUIPAMENTO POSSUI AVARIA?
NÃO

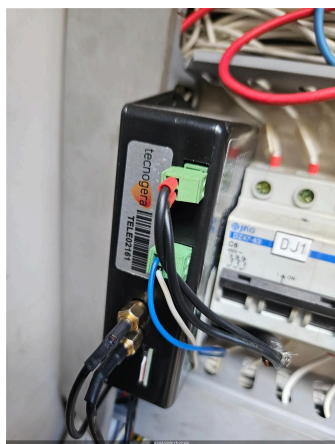
FOTO

COMUNICAÇÃO DO MODEM DE TELEMETRIA
OK

OBSERVAÇÃO TELEMETRIA
Comunicando
