F193-CORRETIVA GMG_REV02

CLIENTE	
NOME	RAZÃO SOCIAL
EMAIL	OBSERVAÇÃO
LOCAL	
NOME TECNOGERA - LOCAÇÃO E TRANSFORMAÇÃO DE ENERGIA SA	ENDEREÇO
ATIVO	
NOME	MARCA
MODELO	PATRIMÔNIO / NÚMERO DE SÉRIE
01- APT	
DATA E HORA DE INÍCIO 08/05/2026 14:30:00	PRINCIPAIS ETAPAS DA TAREFA Inspeção geral, verificação da
EPIS NECESSÁRIOS Kit padrão	PERIGOS EXISTENTES E/OU POTENCIAIS Choque elétrico e partes móveis
MEDIDAS PARA CONTROLAR PERIGOS E RISCOS Isolar a área e utilizar EPIs	
02- SEGURANÇA	
POSSUI KIT MITIGAÇÃO? SIM	KIT MITIGAÇÃO

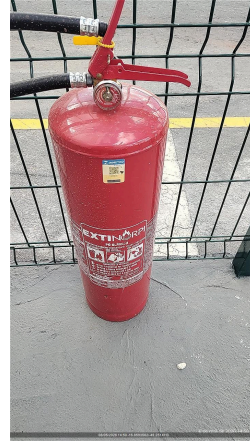
FOTO DA ETIQUETA DE VALIDADE DO EXTINTOR
