CLIENTE	
NOME	RAZÃO SOCIAL
EMAIL	OBSERVAÇÃO
LOCAL	
NOME TECNOGERA - LOCACAO E TRANSFORMACAO DE ENERGIA SA	ENDEREÇO
ATIVO	
NOME	MARCA
MODELO	PATRIMÔNIO / NÚMERO DE SÉRIE
01- APT	
DATA E HORA DE INICIO 11/05/2026 09:50:00	PRINCIPAIS ETAPAS DA TAREFA Visita técnica
EPIS NECESSÁRIOS Óculos de proteção. Luva mult	PERIGOS EXISTENTES E/OU POTENCIAIS Tropeço e queda do mesmo nive
MEDIDAS PARA CONTROLAR PERIGOS E RISCOS Uso dos EPIS necessários. Rea	
02- SEGURANÇA	
POSSUI KIT MITIGAÇÃO? SIM	KIT MITIGAÇÃO

IDENTIFICAÇÃO DO PATRIMÔNIO
TELE00634

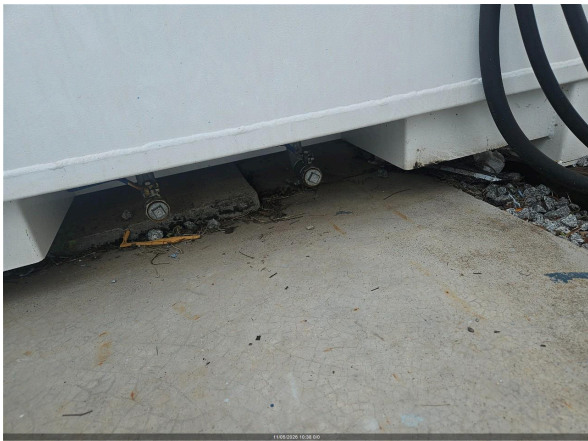
EQUIPAMENTO COM TANQUE EXTERNO	EQUIPAMENTO POSSUI AVARIA? NÃO
FOTO IDENTIFICAÇÃO DO PATRIMONIO	SE SIM, FOTO
POSSUI MARCADOR DE NÍVEL DE COMBUSTIVEL? NÃO	NÍVEL DE ÓLEO DIESEL (%) 100,00
CONDIÇÕES DE CONEXÕES E ABRAÇADEIRAS DE ABASTECIMENTO OK	HÁ VAZAMENTO DE OLEO? NÃO
SE SIM, FOTO	TAMPA DO TANQUE DE COMBUSTIVEL OK
REALIZADA A AVALIAÇÃO INTERNA DO TANQUE? OK	FOTO DO TANQUE INTERNO (DENTRO)
BACIA DE CONTENÇÃO	BACIA COM TAMPÃO DE DRENO? SIM
FOTO DO TAMPÃO DE DRENO DA BACIA DE CONTENÇÃO

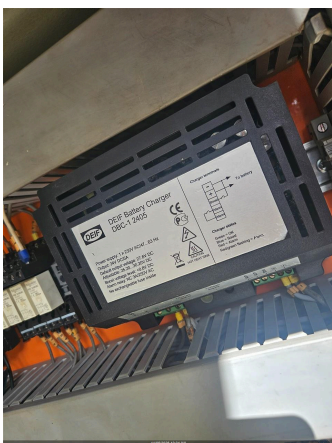
TENSÃO DE ENTRADA (ALIMENTAÇÃO) E SAÍDA DO CARREGADOR (VOLTS)
Motor A: 220Vca - 27.7 Vcc
Mo

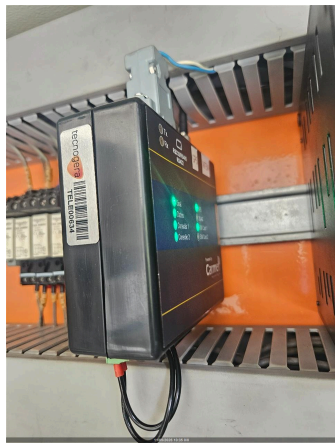
COMUNICAÇÃO DO MODEM DE TELEMETRIA OK	OBSERVAÇÃO TELEMETRIA Comunicando
SE TELEMETRIA NOK, FOI SOLICITADO SUPORTE REMOTO, O QUE FOI FEITO?	VERIFICAR POSICIONAMENTO DAS ANTENAS (GPRS E GPS)
CERTIFICO QUE AS ANTENAS ESTÃO NO TETO DO GERADOR C/ ESPAÇAMENTO DE NO MÍNIMO 1 METRO ENTRE ELAS	AS ANTENAS ESTÃO DEVIDAMENTE CONECTADAS NO MODEM?
VERIFIQUE SE OS CABOS POSITIVO E NEGATIVO CONECTADOS NO MODEM, ESTÃO CORRETOS?	VERIFIQUE TODAS AS CONEXÕES DE ENTRADA E SAIDA DO MODEM
CERTIFICO QUE RETIREI E ENCAIXEI NOVAMENTE O CHIP DO MODEM	CERTIFICO QUE RESETEI O MODEM (DESCONECTAR CABO, AGUARDAR 3MIN, RECONECTAR E AGUARDAR LED PARAR DE PISCAR E FICAR LIGADO)
FOTO DO MODEM COM LEDS ACESOS	FOI FEITO A VALIDAÇÃO DA COMUNICAÇÃO COM CCO OU PCM?
