CLIENTE	
NOME	RAZÃO SOCIAL
EMAIL	OBSERVAÇÃO
LOCAL	
NOME TECNOGERA - LOCACAO E TRANSFORMACAO DE ENERGIA SA	ENDEREÇO
ATIVO	
NOME	MARCA
MODELO	PATRIMÔNIO / NÚMERO DE SÉRIE
01 - CABEÇALHO	
DATA E HORA DE INICIO 11/05/2026 09:26:00	HORIMETRO A 2812,00
HORIMETRO B 1783,00	IDENTIFICAÇÃO DO PATRIMÔNIO Tecg01007
HORÍMETRO DA ÚLTIMA PREVENTIVA 1783,00	SUBSTITUIÇÃO NO CLIENTE? NÃO
EQUIPAMENTO POSSUI AVARIA? SIM	FOTO
DE ACORDO COM A SUA ANÁLISE A AVARIA É PROVENIENTE DE QUAL RESPONSÁVEL? CLIENTE	FOI IDENTIFICADA ALGUMA IMPUREZA NO DIESEL? NÃO
NECESSÁRIO FAZER A MANUTENÇÃO PREVENTIVA?	FOTO DO HORIMETRO

02 - MOTOR

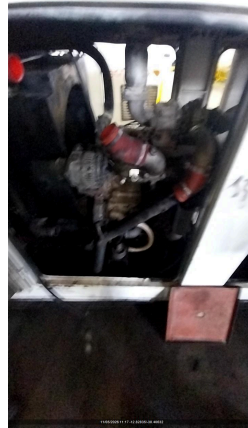
FOTO

MOTOR
OK

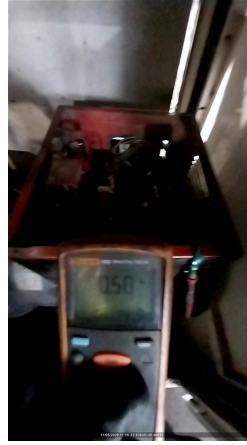
FOTO

ALTERNADOR
NOK

QUAIS OS PROBLEMAS IDENTIFICADOS NO ALTERNADOR?
Baixa isolamento

RESULTADO DA MEGAGEM DO ALTERNADOR
NECESSÁRIO MARINIZAR

OBSERVAÇÕES
Baixa isolamento no alternador

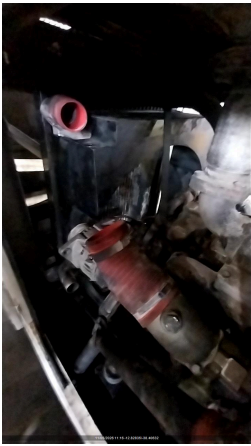
FOTO

RADIADOR
NOK

QUAIS OS PROBLEMAS IDENTIFICADOS NO RADIADOR?
Sujeira

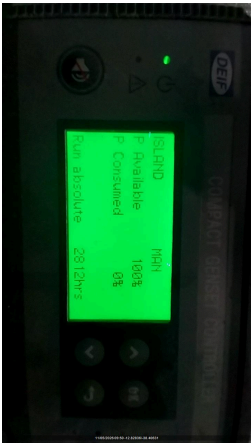
FOTO

PAINEL
OK

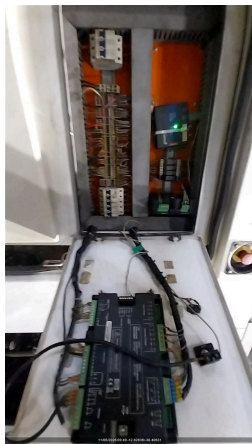
FOTO

MÓDULO CONTROLADOR
OK

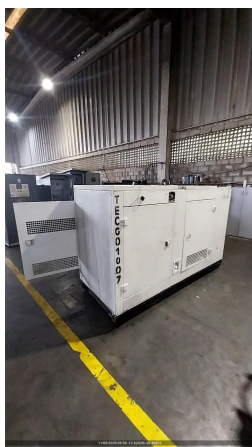
FOTO

CARENAGEM
OK

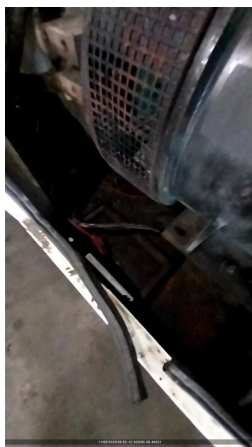
FOTO

BATERIAS
SEM BATERIA

QUAIS OS PROBLEMAS IDENTIFICADOS NAS BATERIAS?
Sem bateria
