CLIENTE		
NOME	RAZÃO SOCIAL	
EMAIL	OBSERVAÇÃO	
LOCAL		
NOME TECNOGERA - LOCAÇÃO E TRANSFORMAÇÃO DE ENERGIA SA	ENDEREÇO	
ATIVO		
NOME	MARCA	
MODELO	PATRIMÔNIO / NÚMERO DE SÉRIE /	
01- APT		
DATA E HORA DE INÍCIO 11/05/2026 11:30:00	PRINCIPAIS ETAPAS DA TAREFA VISITA TÉCNICA - ACOMPANHAMENTO	EPIS NECESSÁRIOS ÓCULOS, PROTETOR AURICULAR, BOTA, LUVAS, NR10, CAPACETE
PERIGOS EXISTENTES E/OU POTENCIAIS CHOQUE ELÉTRICO, PRENSAMENTO DE MEMBROS, QUEIMADURAS	MEDIDAS PARA CONTROLAR PERIGOS E RISCOS ATENÇÃO NAS ATIVIDADES, USO CORRETO DOS EPIS	
02- SEGURANÇA		
POSSUI KIT MITIGAÇÃO? SIM	KIT MITIGAÇÃO

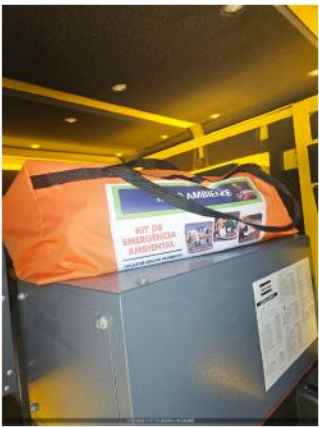
QUANTIDADE DE KIT MITIGAÇÃO 1
POSSUI EXTINTOR? SIM	EXTINTOR

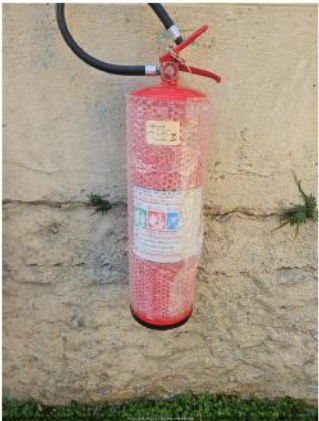
QUANTIDADE DE EXTINTOR 1
03- ATENDIMENTO

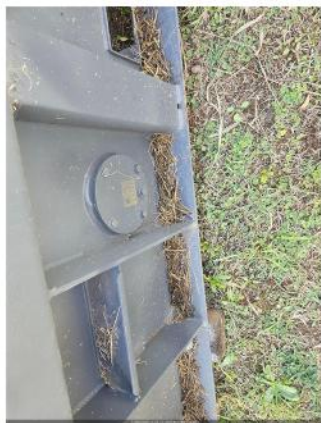
FOTO DO TAMPÃO DE DRENO DA BACIA DE CONTENÇÃO

BACIA DE CONTENÇÃO
NÃO POSSUI

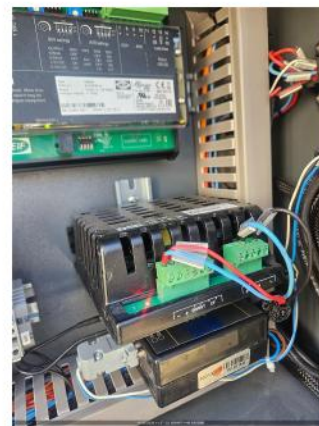
MODELO DO CARREGADOR DE BATERIA

TENSÃO DE ENTRADA (ALIMENTAÇÃO)E SAÍDA DO CARREGADOR (VOLTS)

28V

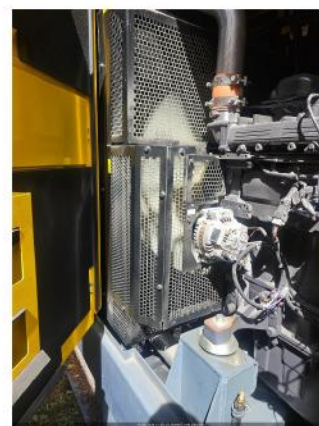
SE NOK, FOTO

CONDIÇÕES DO RADIADOR
OK

HÁ VAZAMENTOS NO RADIADOR?
NÃO
