F193-CORRETIVA GMG_REV02

| CLIENTE | |
|---|---|
| NOME TECNOGERA - LOCAÇÃO E TRANSFORMAÇÃO DE ENERGIA SA | ENDEREÇO |

IDENTIFICAÇÃO DO PATRIMÔNIO
TBRG00293

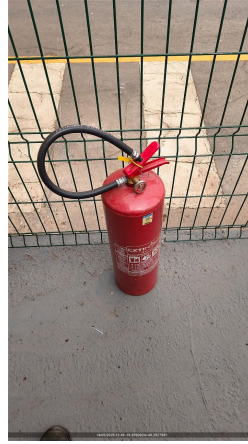
FOTO DA ETIQUETA DE VALIDADE DO EXTINTOR

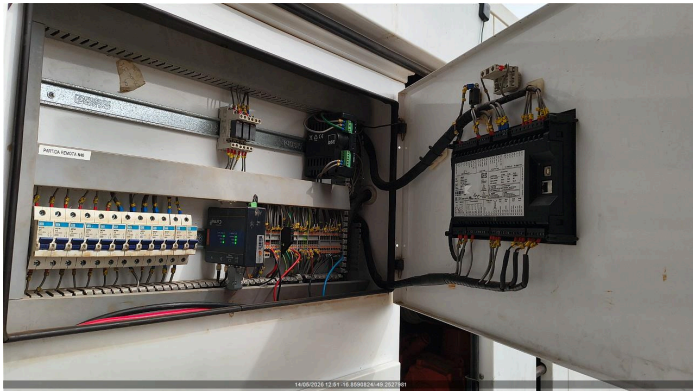
INTEGRIDADE DO PAINEL

VERIFICAR LISTA DE PROTEÇÃO PADRÃO
OK

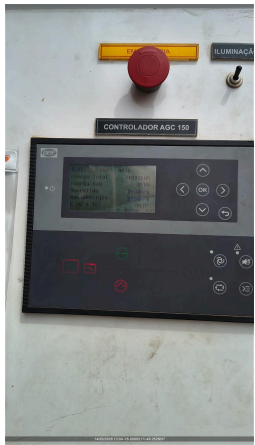
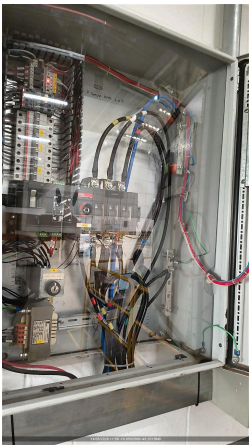
| SINTOMAS DO GERADOR Instalação da proteção nos qta | CAUSA RAIZ Sem falhas aparentes, ação vis |

| <p>SE TELEMETRIA NOK, FOI SOLICITADO SUPORTE REMOTO, O QUE FOI FEITO?</p> | <p>OBSERVAÇÕES Na data de hoje foram instalad</p> |

| SOLUÇÃO APLICADA Instalação da proteção em todo | GRAU DE DIFICULDADE FÁCIL |
