CLIENTE	
NOME	RAZÃO SOCIAL
EMAIL	OBSERVAÇÃO
LOCAL	
NOME TECNOGERA - LOCAÇÃO E TRANSFORMAÇÃO DE ENERGIA SA	ENDEREÇO
ATIVO	
NOME	MARCA
MODELO	PATRIMÔNIO / NÚMERO DE SÉRIE
01- APT	
DATA E HORA DE INICIO 15/05/2026 14:00:00	PRINCIPAIS ETAPAS DA TAREFA Verificação geral do equipamen
EPIS NECESSÁRIOS Capacete, bota, óculos e luvas	PERIGOS EXISTENTES E/OU POTENCIAIS Choque, prensamentos.
MEDIDAS PARA CONTROLAR PERIGOS E RISCOS Isolação da área é utilização	
02- SEGURANÇA	
POSSUI KIT MITIGAÇÃO? SIM	KIT MITIGAÇÃO

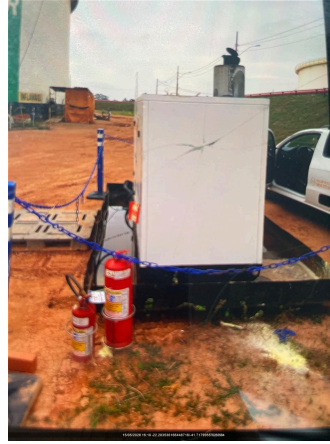
FOTO DA ETIQUETA DE VALIDADE DO EXTINTOR

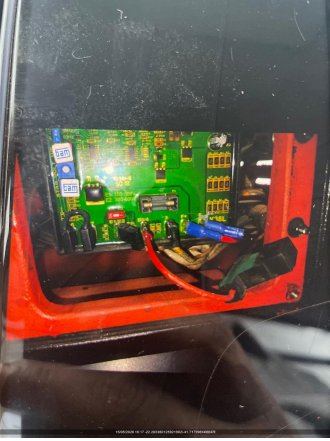
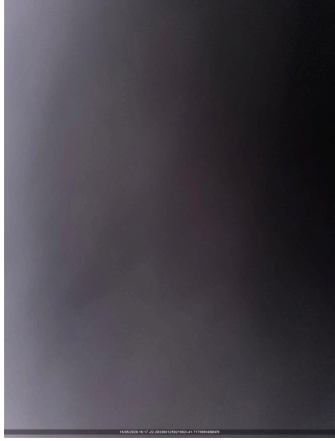
09- CORRETIVA	
SINTOMAS DO GERADOR Baixa Tensão	CAUSA RAIZ Cabo de conexão do AVR desconec
SOLUÇÃO APLICADA Ajuste e reconexão do cabo.	GRAU DE DIFICULDADE REGULAR
MODO DE OPERAÇÃO MANUAL

COMUNICAÇÃO DO MODEM DE TELEMETRIA OK	OBSERVAÇÃO TELEMETRIA Ok
SE TELEMETRIA NOK, FOI SOLICITADO SUPORTE REMOTO, O QUE FOI FEITO?	OBSERVAÇÕES Equipamento funcionando normal
RESPONSÁVEL POR ACOMPANHAR A CORRETIVA NO CLIENTE Adriano - Eletricista	CONTATO DO RESPONSÁVEL PELO ACOMPANHAMENTO DO ATENDIMENTO CORRETIVO 22998274338
FOTO
