CLIENTE	
NOME	RAZÃO SOCIAL
EMAIL	OBSERVAÇÃO
LOCAL	
NOME TECNOGERA - LOCACAO E TRANSFORMACAO DE ENERGIA SA	ENDEREÇO
ATIVO	
NOME	MARCA
MODELO	PATRIMÔNIO / NÚMERO DE SÉRIE
01- APT	
DATA E HORA DE INICIO 15/05/2026 12:09:00	PRINCIPAIS ETAPAS DA TAREFA Manutenção corretiva
EPIS NECESSÁRIOS Oculos de proteção. Luva anti	PERIGOS EXISTENTES E/OU POTENCIAIS Prensamentos de membros. Trop
MEDIDAS PARA CONTROLAR PERIGOS E RISCOS Uso dos EPIS necessários. Rea	
02- SEGURANÇA	
POSSUI KIT MITIGAÇÃO? SIM	KIT MITIGAÇÃO

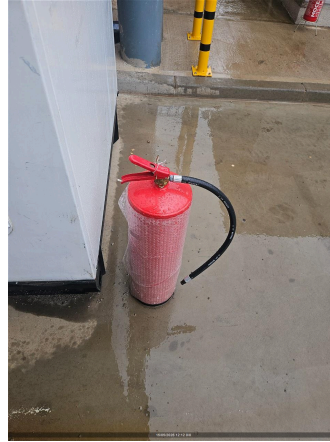
FOTO DA ETIQUETA DE VALIDADE DO EXTINTOR

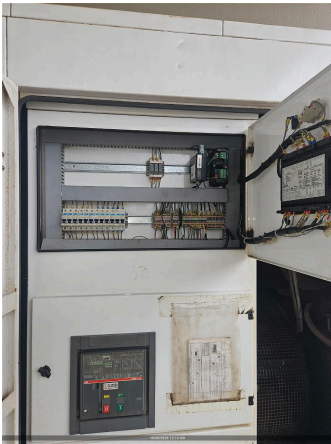
**INTEGRIDADE DO PAINEL**

VERIFICAR LISTA DE PROTEÇÃO PADRÃO  
OK

VERIFICAR SE EXISTEM ADAPTAÇÕES INCORRETAS  
NÃO POSSUI

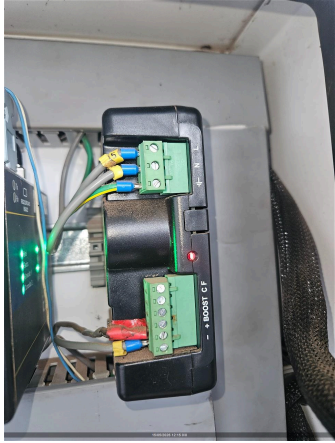
TENSÃO DE ENTRADA (ALIMENTAÇÃO) E SAÍDA DO CARREGADOR (VOLTS) 220Vca 27.4Vcc	
<b>07- RADIADOR</b>	
CONDIÇÕES DO RADIADOR OK	HÁ VAZAMENTOS NO RADIADOR? NÃO
SE NOK, FOTO	NÍVEL DO FLUIDO DO RADIADOR ESTA ACEITÁVEL? SIM
GERADOR POSSUI INTERCOOLER? SIM	INTEGRIDADE DE MANGUEIRAS DO INTERCOOLER CONFORME
FOTO	
<b>08- DIESEL</b>	
EQUIPAMENTO COM TANQUE INTERNO	EQUIPAMENTO POSSUI AVARIA?
SE SIM, FOTO	POSSUI MARCADOR DE NÍVEL DE COMBUSTIVEL?
NÍVEL DE ÓLEO DIESEL (%) 55,00	CONDIÇÕES DE CONEXÕES E ABRAÇADEIRAS DE ABASTECIMENTO OK
HÁ VAZAMENTO DE OLEO? NÃO	SE SIM, FOTO
BACIA DE CONTENÇÃO NÃO POSSUI	BACIA COM TAMPÃO DE DRENO?

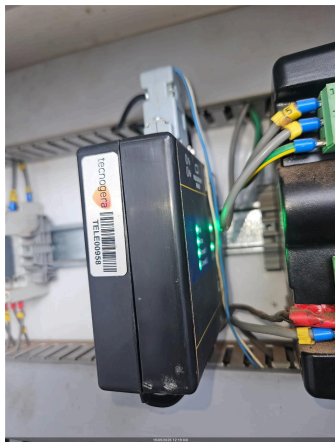
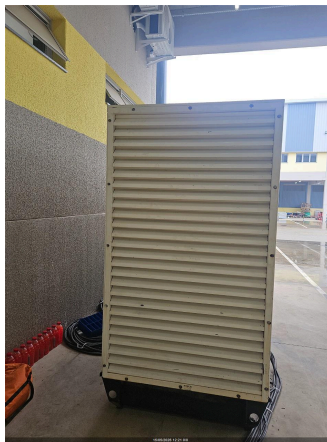
SE NOK, INFORME A MEDIDA NECESSÁRIA	
<b>09- CORRETIVA</b>	
SINTOMAS DO GERADOR Equipamento não entrava em fun	CAUSA RAIZ Vazamento de aditivo pela mang
SOLUÇÃO APLICADA Realizado reaperto na conexão	GRAU DE DIFICULDADE REGULAR
MODO DE OPERAÇÃO AUTOMÁTICO

**10- OBSERVAÇÃO****COMUNICAÇÃO DO MODEM DE TELEMETRIA**  
OK**OBSERVAÇÃO TELEMETRIA**  
Comunicando**SE TELEMETRIA NOK, FOI SOLICITADO SUPORTE REMOTO, O QUE FOI FEITO?****OBSERVAÇÕES**  
Realizada inspeção no equipame**RESPONSÁVEL POR ACOMPANHAR A CORRETIVA NO CLIENTE**  
Daniel**CONTATO DO RESPONSÁVEL PELO ACOMPANHAMENTO DO ATENDIMENTO CORRETIVO****FOTO**
