CLIENTE	
NOME	RAZÃO SOCIAL
EMAIL	OBSERVAÇÃO
LOCAL	
NOME TECNOGERA - LOCAÇÃO E TRANSFORMAÇÃO DE ENERGIA SA	ENDEREÇO
ATIVO	
NOME	MARCA
MODELO	PATRIMÔNIO / NÚMERO DE SÉRIE
01- APT	
DATA E HORA DE INICIO 15/05/2026 15:56:00	PRINCIPAIS ETAPAS DA TAREFA Corretiva do equipamento
EPIS NECESSÁRIOS Óculos, luvas, botas, protetor	PERIGOS EXISTENTES E/OU POTENCIAIS Choque elétrico, prensamento
MEDIDAS PARA CONTROLAR PERIGOS E RISCOS Atenção nas atividades, uso co	
02- SEGURANÇA	
POSSUI KIT MITIGAÇÃO? SIM	KIT MITIGAÇÃO

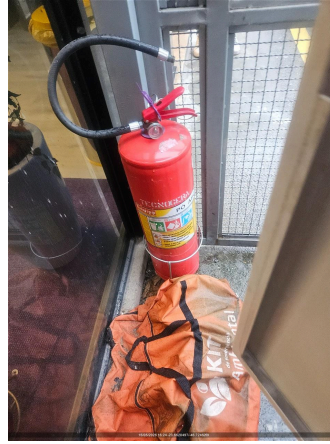
FOTO DA ETIQUETA DE VALIDADE DO EXTINTOR

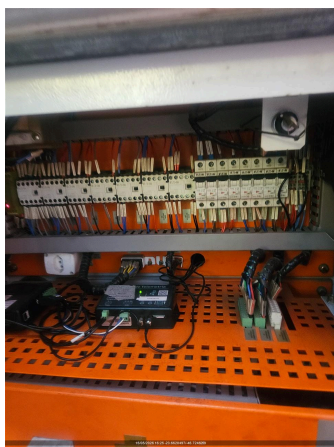
**INTEGRIDADE DO PAINEL**

VERIFICAR LISTA DE PROTEÇÃO PADRÃO  
OK

VERIFICAR SE EXISTEM ADAPTAÇÕES INCORRETAS  
NÃO POSSUI

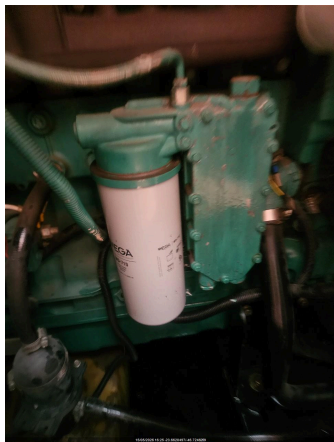
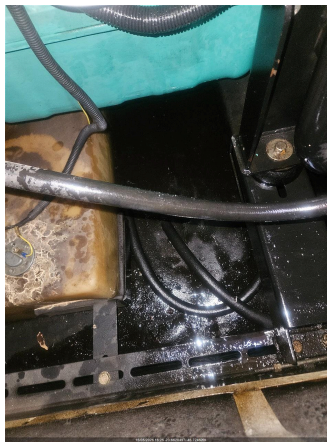
09- CORRETIVA	
SINTOMAS DO GERADOR Gerador apresentou falha duran	CAUSA RAIZ Vazamento do óleo lubrificante
SOLUÇÃO APLICADA Foi realizado a limpeza do tan	GRAU DE DIFICULDADE REGULAR
MODO DE OPERAÇÃO AUTOMÁTICO

**10- OBSERVAÇÃO****COMUNICAÇÃO DO MODEM DE TELEMETRIA**  
OK**OBSERVAÇÃO TELEMETRIA**  
Comunicação ok**SE TELEMETRIA NOK, FOI SOLICITADO SUPORTE REMOTO, O QUE FOI FEITO?****OBSERVAÇÕES**  
Corretiva no gerador do client**RESPONSÁVEL POR ACOMPANHAR A CORRETIVA NO CLIENTE**  
Hugo**CONTATO DO RESPONSÁVEL PELO ACOMPANHAMENTO DO ATENDIMENTO CORRETIVO**  
11974191750**FOTO**
