F180-VISITA GMG_REV04

CLIENTE	
NOME	RAZÃO SOCIAL
EMAIL	OBSERVAÇÃO
LOCAL	
NOME TECNOGERA - LOCAÇÃO E TRANSFORMAÇÃO DE ENERGIA SA	ENDEREÇO
ATIVO	
NOME	MARCA
MODELO	PATRIMÔNIO / NÚMERO DE SÉRIE
01- APT	
DATA E HORA DE INÍCIO 18/05/2026 09:06:00	PRINCIPAIS ETAPAS DA TAREFA Visita técnica
EPIS NECESSÁRIOS Bota de segurança, óculos, capac	PERIGOS EXISTENTES E/OU POTENCIAIS Choque elétrico
MEDIDAS PARA CONTROLAR PERIGOS E RISCOS Uso adequado dos epi's	
02- SEGURANÇA	
POSSUI KIT MITIGAÇÃO? SIM	KIT MITIGAÇÃO

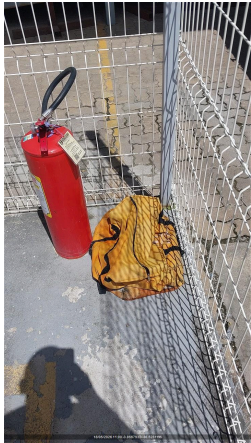
QUANTIDADE DE KIT MITIGAÇÃO 1	POSSUI EXTINTOR? SIM

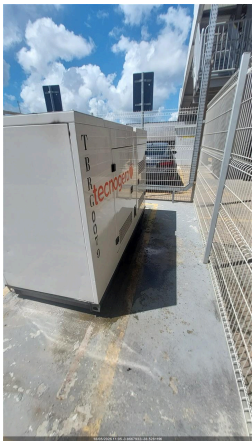
FOTO TRASEIRA

CONDIÇÕES DE LIMPEZA
LIMPO

CONDIÇÕES DOS ADESIVOS
BOM

EQUIPAMENTO POSSUI AVARIA?
NÃO
