CLIENTE	
NOME	RAZÃO SOCIAL
EMAIL	OBSERVAÇÃO
LOCAL	
NOME TECNOGERA - LOCACAO E TRANSFORMACAO DE ENERGIA SA	ENDEREÇO
ATIVO	
NOME	MARCA
MODELO	PATRIMÔNIO / NÚMERO DE SÉRIE
01 - CABEÇALHO	
DATA E HORA DE INICIO 18/05/2026 09:52:00	HORIMETRO A 0,00
HORIMETRO B 0,00	IDENTIFICAÇÃO DO PATRIMÔNIO TECG00982
HORÍMETRO DA ÚLTIMA PREVENTIVA 3350,00	SUBSTITUIÇÃO NO CLIENTE? NÃO
EQUIPAMENTO POSSUI AVARIA? NÃO	FOTO
DE ACORDO COM A SUA ANÁLISE A AVARIA É PROVENIENTE DE QUAL RESPONSÁVEL?	FOI IDENTIFICADA ALGUMA IMPUREZA NO DIESEL? NÃO
NECESSÁRIO FAZER A MANUTENÇÃO PREVENTIVA?	FOTO DO HORIMETRO

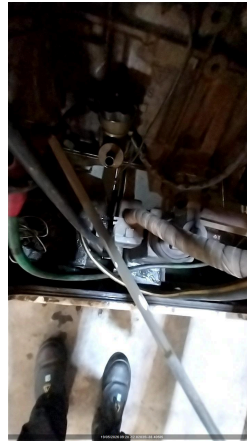
FOTO

MOTOR
NOK

QUAIS OS PROBLEMAS IDENTIFICADOS NO MOTOR?
Indícios de vazamento de óleo

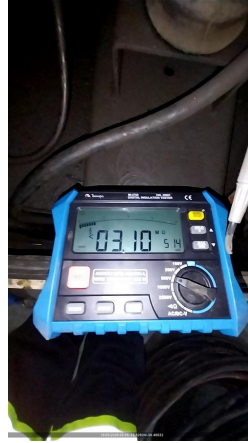
FOTO

ALTERNADOR
NOK

QUAIS OS PROBLEMAS IDENTIFICADOS NO ALTERNADOR?
Baixa isolamento

RESULTADO DA MEGAGEM DO ALTERNADOR
NECESSÁRIO MARINIZAR

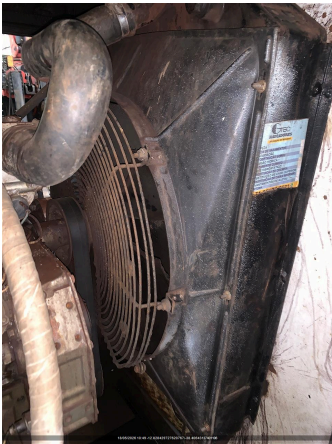
FOTO

RADIADOR
NOK

QUAIS OS PROBLEMAS IDENTIFICADOS NO RADIADOR?
Lavagem
