CLIENTE	
NOME	RAZÃO SOCIAL
EMAIL	OBSERVAÇÃO
LOCAL	
NOME TECNOGERA - LOCAÇÃO E TRANSFORMAÇÃO DE ENERGIA SA	ENDEREÇO
ATIVO	
NOME	MARCA
MODELO	PATRIMÔNIO / NÚMERO DE SÉRIE
01- APT	
DATA E HORA DE INÍCIO 18/05/2026 09:16:00	PRINCIPAIS ETAPAS DA TAREFA Instalação de boia combustível
EPIS NECESSÁRIOS Calça/camisa, botina, óculos d	PERIGOS EXISTENTES E/OU POTENCIAIS Pensar membros e choque elétr
MEDIDAS PARA CONTROLAR PERIGOS E RISCOS Uso de EPIs e bloqueio do equi	
02- SEGURANÇA	
POSSUI KIT MITIGAÇÃO? SIM	KIT MITIGAÇÃO

03- ATENDIMENTOO GERADOR ESTA EM UM HOSPITAL? (CLIENTE CRÍTICO)
NãoIDENTIFICAÇÃO DO PATRIMÔNIO
TECG-1112

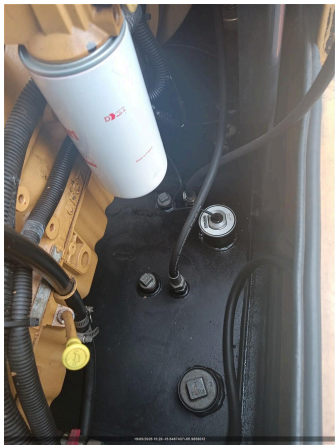
EQUIPAMENTO COM TANQUE INTERNO	EQUIPAMENTO POSSUI AVARIA?
FOTO IDENTIFICAÇÃO DO PATRIMONIO	SE SIM, FOTO
POSSUI MARCADOR DE NÍVEL DE COMBUSTIVEL? SIM	NÍVEL DE ÓLEO DIESEL (%) 82,00
CONDIÇÕES DE CONEXÕES E ABRAÇADEIRAS DE ABASTECIMENTO OK	HÁ VAZAMENTO DE OLEO? NÃO
SE SIM, FOTO	TAMPA DO TANQUE DE COMBUSTIVEL OK
REALIZADA A AVALIAÇÃO INTERNA DO TANQUE? NOK	FOTO DO TANQUE INTERNO (DENTRO)

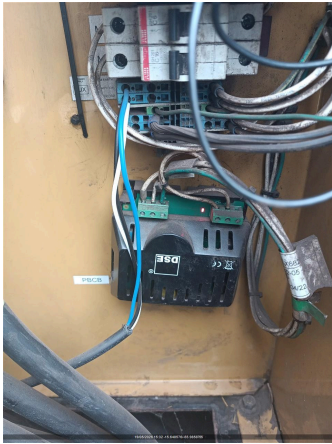
TENSÃO DE ENTRADA (ALIMENTAÇÃO) E SAÍDA DO CARREGADOR (VOLTS)
220Vca
13.5Vcc

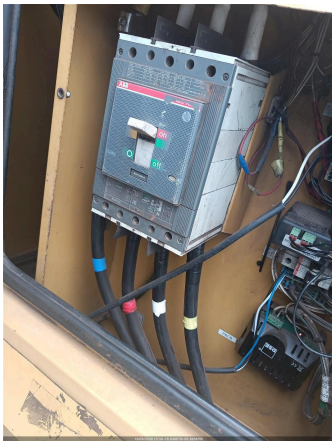
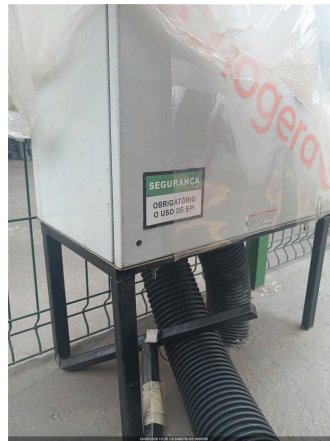
CONEXÃO DOS CABOS NO GERADOR

CONEXÃO DOS CABOS NO QUADRO DO CLIENTE
