F180-VISITA GMG_REV04

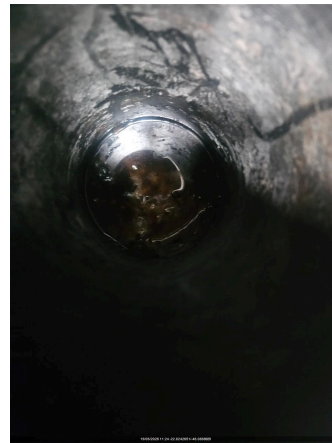
FOTO DO TANQUE INTERNO (DENTRO)

REALIZADA A AVALIAÇÃO INTERNA DO TANQUE?
NOK

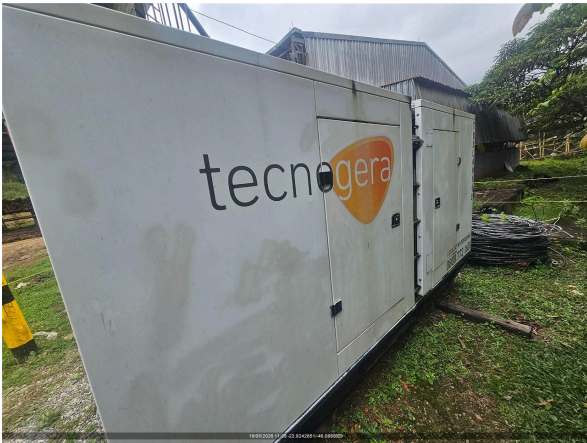
FOTO TRASEIRA

CONDIÇÕES DE LIMPEZA
SUJO
