CLIENTE		
[REDACTED]		
LOCAL		
NOME TECNOGERA - LOCAÇÃO E TRANSFORMAÇÃO DE ENERGIA SA		09862-172
ATIVO		
NOME	MARCA	
MODELO	PATRIMÔNIO / NÚMERO DE SÉRIE /	
01 - CABEÇALHO		
DATA E HORA DE INICIO 21/05/2026 09:42:00	CLIENTE HOWDEN SOUTH	FICHA 2026
TENSÃO DO CLIENTE 380V	REGIME DE OPERAÇÃO CONTINUO	TANQUE INTERNO OU EXTERNO TANQUE EXTERNO
HORIMETRO SIM	ETIQUETA DE MANUTENÇÃO PREVENTIVA

03 - RADIADOR		
5 - F038 - PRÉ LOCAÇÃO DE GERADOR

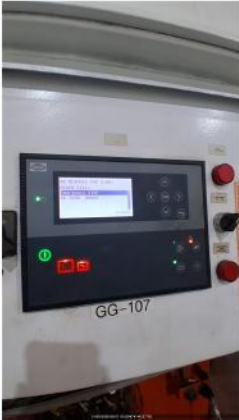
HORÍMETRO DA ÚLTIMA PREVENTIVA 6209
SISTEMA DE COMBATE À INCÊNDIO	FOTO DO HORIMETRO

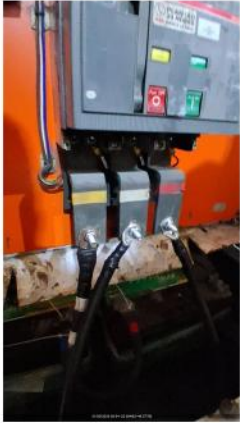
NÍVEL DE ÓLEO LUBRIFICANTE OK	INTEGRIDADE DAS CORREIAS OK
06 - ELÉTRICO		
INTEGRIDADE E ORGANIZAÇÃO PAINEL DE COMANDO ISENTO DE FIOS SOLTOS OK	EXISTÊNCIA DE BOTOEIRAS STOP (COGUMELO) OK	FOTO BARRAMENTO DO PAINEL COM ACRÍLICO DE PROTEÇÃO

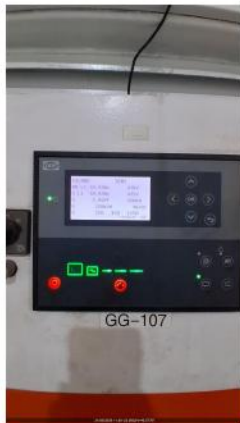
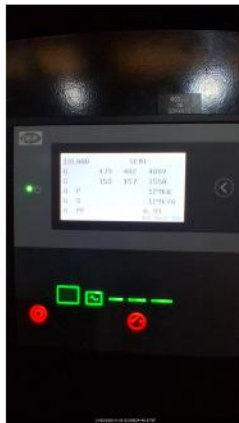
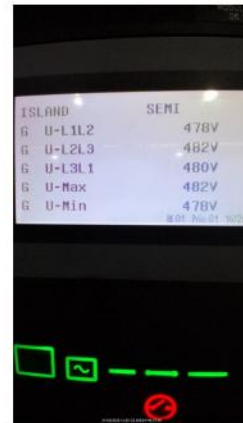
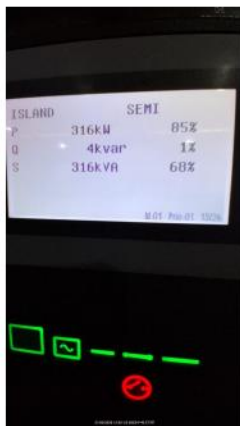
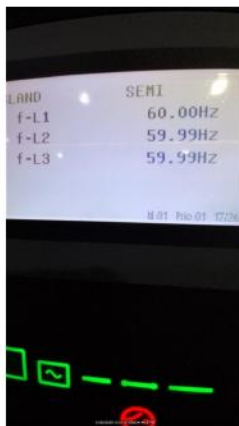
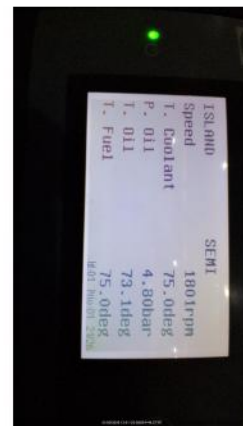
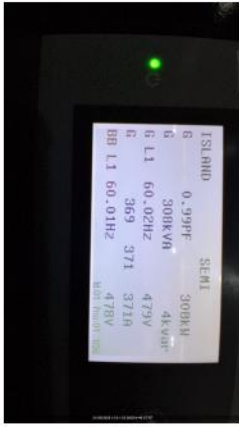
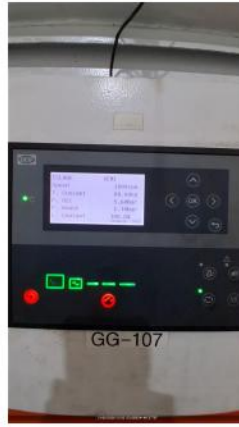
FOTO DO TESTE COM CARGA

TESTE COM CARGA DE 85%
 TESTE DE DIVISÃO DE CARGA, MAQUINAS PARAMETRIZADAS EM.369KW.

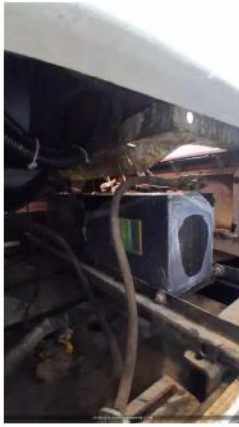
FOTO DA BATERIA

CONDIÇÕES DO SUPORTE E FIXAÇÃO DAS BATERIAS

OK

CONDIÇÃO DOS TERMINAIS DAS BATERIAS

TERMINAIS DA BATERIA LIVRE DE OXIDAÇÃO

SIM
