F262 - PREVENTIVA GMG_REV00

CLIENTE	
NOME	RAZÃO SOCIAL
EMAIL	OBSERVAÇÃO
LOCAL	
NOME TECNOGERA - LOCAÇÃO E TRANSFORMAÇÃO DE ENERGIA SA	ENDEREÇO
ATIVO	
NOME	MARCA
MODELO	PATRIMÔNIO / NÚMERO DE SÉRIE
01- APT	
DATA E HORA DE INICIO 25/05/2026 15:01:00	PRINCIPAIS ETAPAS DA TAREFA Preventiva I0 e I1
EPIS NECESSÁRIOS Óculos, luvas, botas, protetor	PERIGOS EXISTENTES E/OU POTENCIAIS Choque elétrico, prensamento
MEDIDAS PARA CONTROLAR PERIGOS E RISCOS Atenção nas atividades, uso co	
02- SEGURANÇA	
POSSUI KIT MITIGAÇÃO? NÃO	KIT MITIGAÇÃO
QUANTIDADE DE KIT MITIGAÇÃO	POSSUI EXTINTOR? NÃO
FOTO DA ETIQUETA DE VALIDADE DO EXTINTOR	EXTINTOR
QUANTIDADE DE EXTINTOR	GERADOR DEVIDAMENTE ATERRADO? Sim
TENSÃO DO CLIENTE É A MESMA DO GERADOR/QTA? Sim	HÁ NECESSIDADE DE ELEVAR A BASE DO GERADOR? N.A
03- ATENDIMENTO	
NUMERO DO TOKEN VERIFICADO NA TELEMETRIA	POSSUI TELEMETRIA? SIM
SE SIM, FOTO DA TAG DO MODEM

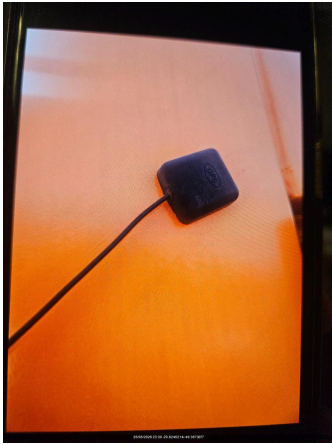
FOTO ANTENA GPS (ANTENA QUADRADA)

AS DUAS ANTENAS ESTÃO POSICIONADAS CORRETAMENTE (TETO DA MÁQUINA LADO DE FORA) SIM

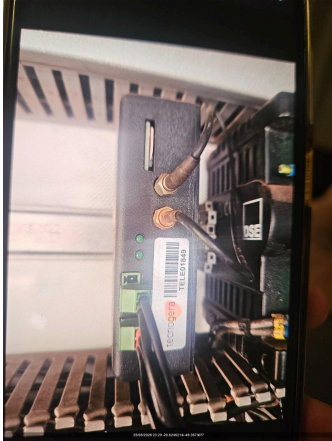
FOTO DOS LEDS DO MODEM (TODOS DEVEM ESTAR ACESOS E SEM PISCAR)

A TELEMETRIA FICOU COMUNICANDO?
SIM

COMUNICAÇÃO DO MODEM DE TELEMETRIA
OK

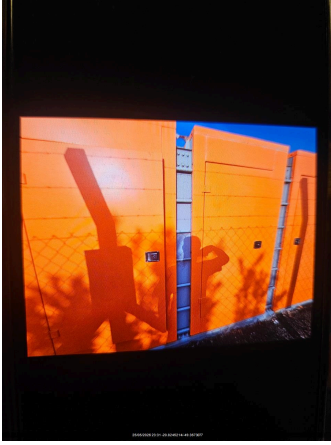
FOTO FRONTAL

CONDIÇÕES DE LIMPEZA
LIMPO

CONDIÇÕES DOS ADESIVOS
BOM

EQUIPAMENTO POSSUI AVARIA?
NÃO

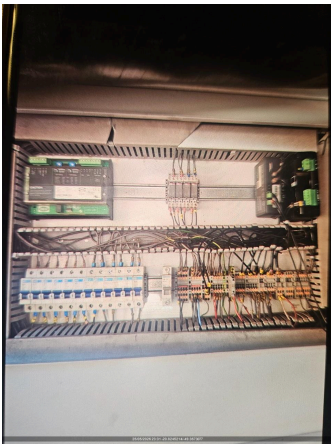
INTEGRIDADE DO PAINEL

VERIFICAR LISTA DE PROTEÇÃO PADRÃO
OK

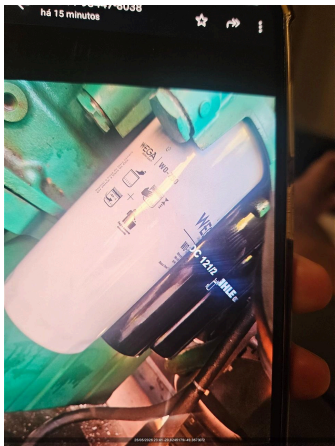
REALIZADO TROCA DO FILTRO DE ÓLEO LUBRIFICANTE SIM	FOTO DA MARCAÇÃO DA DATA DA TROCA NO FILTRO LUBRIFICANTE

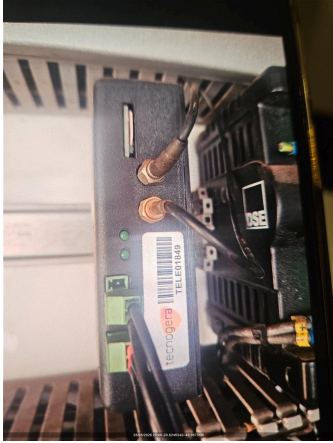
COMUNICAÇÃO DO MODEM DE TELEMETRIA OK
OBSERVAÇÃO TELEMETRIA Comunicação ok	SE TELEMETRIA NOK, FOI SOLICITADO SUPORTE REMOTO, O QUE FOI FEITO?
OBSERVAÇÕES Realizado a preventiva I0 e I1	
18- NEAR MISS	
FOTO	NEAR MISS SEM REPORTE DE NEAR MISS
AÇÃO EFETUADA:
