F180-VISITA GMG\_REV04

CLIENTE	
NOME	RAZÃO SOCIAL
EMAIL	OBSERVAÇÃO
LOCAL	
NOME TECNOGERA - LOCAÇÃO E TRANSFORMAÇÃO DE ENERGIA SA	ENDEREÇO
ATIVO	
NOME	MARCA
MODELO	PATRIMÔNIO / NÚMERO DE SÉRIE
01- APT	
DATA E HORA DE INICIO 25/05/2026 08:05:00	PRINCIPAIS ETAPAS DA TAREFA Visita Técnica
EPIS NECESSÁRIOS Botas, Blusa, Calça, Capacete,	PERIGOS EXISTENTES E/OU POTENCIAIS Choque Elétrico
MEDIDAS PARA CONTROLAR PERIGOS E RISCOS O Uso dos IPI Necessários	
02- SEGURANÇA	
POSSUI KIT MITIGAÇÃO? SIM	KIT MITIGAÇÃO

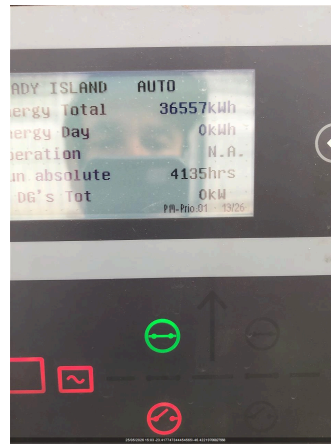
FOTO DO TESTE COM CARGA

QUANTO TEMPO DUROU O TESTE COM CARGA?  
Não permitiu

OBSERVAÇÕES  
Feito teste sem carga

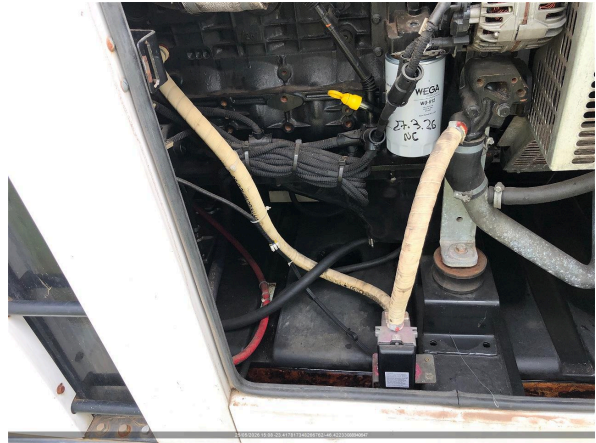
FOTO DO TANQUE INTERNO (DENTRO)

REALIZADA A AVALIAÇÃO INTERNA DO TANQUE?  
OK

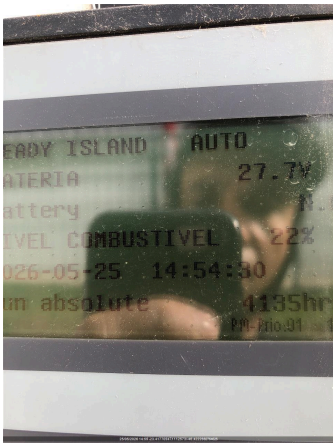
TENSÃO DE ENTRADA (ALIMENTAÇÃO) E SAÍDA DO CARREGADOR (VOLTS)  
W7,8V

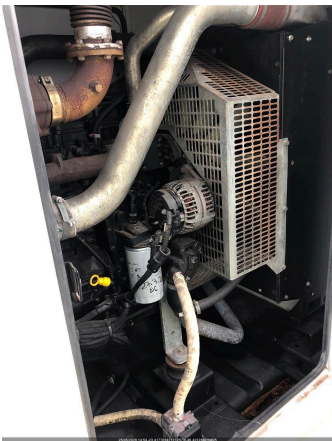
NÍVEL DO FLUIDO DO RADIADOR ESTA ACEITÁVEL?  
SIM

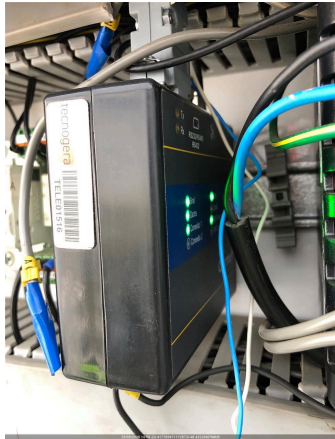
COMUNICAÇÃO DO MODEM DE TELEMETRIA  
OK

OBSERVAÇÃO TELEMETRIA  
Operam normalmente
