F254 - INSPEÇÃO DE RETORNO

CLIENTE	
NOME	RAZÃO SOCIAL
EMAIL	OBSERVAÇÃO
LOCAL	
NOME TECNOGERA - LOCACAO E TRANSFORMACAO DE ENERGIA SA	ENDEREÇO
ATIVO	
NOME	MARCA
MODELO	PATRIMÔNIO / NÚMERO DE SÉRIE
01 - CABEÇALHO	
DATA E HORA DE INICIO 25/05/2026 17:15:00	HORIMETRO A 4426,00
HORIMETRO B 4426,00	IDENTIFICAÇÃO DO PATRIMÔNIO TECG01088
HORÍMETRO DA ÚLTIMA PREVENTIVA 4086,00	SUBSTITUIÇÃO NO CLIENTE? NÃO
EQUIPAMENTO POSSUI AVARIA? NÃO	FOTO
DE ACORDO COM A SUA ANÁLISE A AVARIA É PROVENIENTE DE QUAL RESPONSÁVEL?	FOI IDENTIFICADA ALGUMA IMPUREZA NO DIESEL? NÃO
NECESSÁRIO FAZER A MANUTENÇÃO PREVENTIVA? NÃO	FOTO DO HORIMETRO

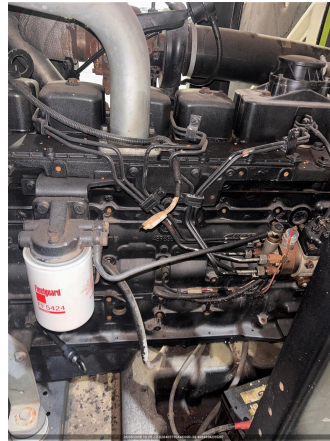
02 - MOTOR

MOTOR
NOK

QUAIS OS PROBLEMAS IDENTIFICADOS NO MOTOR?
Necessário uma avaliação técnica

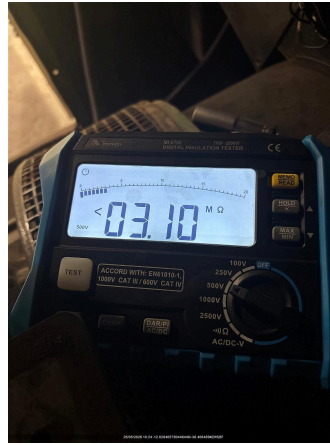
03 - ALTERNADOR

ALTERNADOR
NOK

QUAIS OS PROBLEMAS IDENTIFICADOS NO ALTERNADOR?
Baixa isolamento
Necessária la

RESULTADO DA MEGAGEM DO ALTERNADOR
NECESSÁRIO MARINIZAR

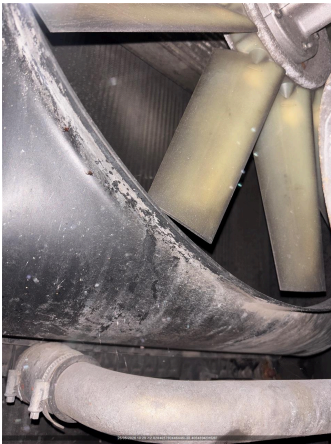
04 - RADIADOR

RADIADOR
NOK

QUAIS OS PROBLEMAS IDENTIFICADOS NO RADIADOR?
Necessário lavagem

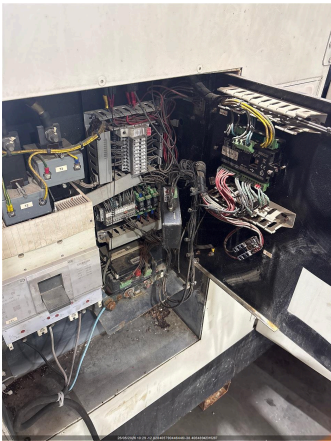
05 - PAINEL

PAINEL
NOK

QUAIS OS PROBLEMAS IDENTIFICADOS NO PAINEL?
Necessário uma organização

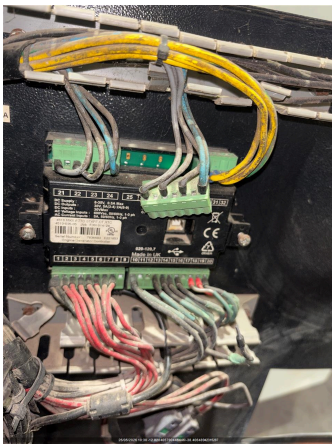
06 - CONTROLADOR

MÓDULO CONTROLADOR
NOK

QUAIS OS PROBLEMAS IDENTIFICADOS NO MÓDULO CONTROLADOR?
Danificado

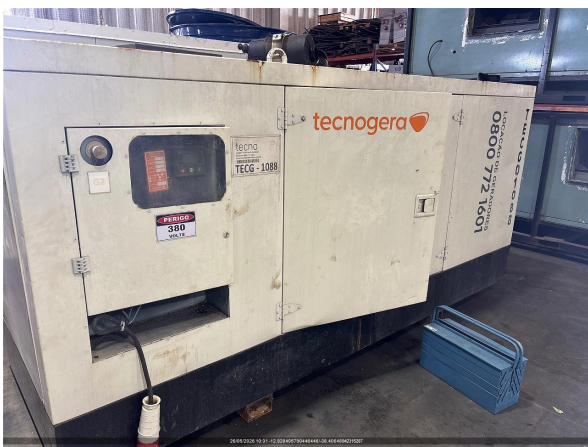
07 - CARENAGEM

CARENAGEM
NOK

QUAIS AS AVARIAS IDENTIFICADAS NA CARENAGEM?
Necessário fazer uma pintura
