CLIENTE	
NOME	RAZÃO SOCIAL
EMAIL	OBSERVAÇÃO
LOCAL	
NOME TECNOGERA - LOCACAO E TRANSFORMACAO DE ENERGIA SA	ENDEREÇO
ATIVO	
NOME	MARCA
MODELO	PATRIMÔNIO / NÚMERO DE SÉRIE
01- APT	
DATA E HORA DE INICIO 27/05/2026 15:57:00	PRINCIPAIS ETAPAS DA TAREFA Manutenção corretiva
EPIS NECESSÁRIOS Óculos de proteção. Protetor	PERIGOS EXISTENTES E/OU POTENCIAIS Prensamentos de membros. Trop
MEDIDAS PARA CONTROLAR PERIGOS E RISCOS Uso dos EPIS necessários. Rea	
02- SEGURANÇA	
POSSUI KIT MITIGAÇÃO? SIM	KIT MITIGAÇÃO

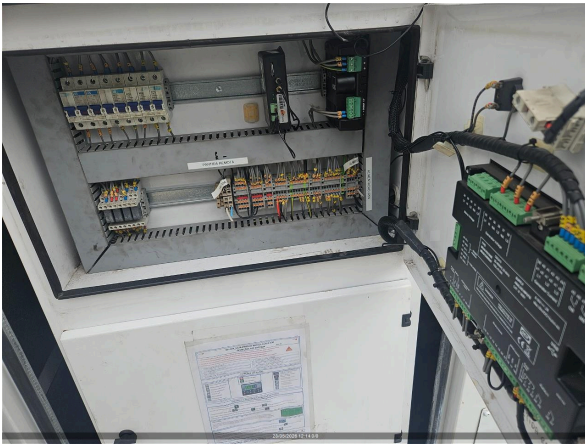
**INTEGRIDADE DO PAINEL**

VERIFICAR LISTA DE PROTEÇÃO PADRÃO OK

VERIFICAR SE EXISTEM ADAPTAÇÕES INCORRETAS NÃO POSSUI

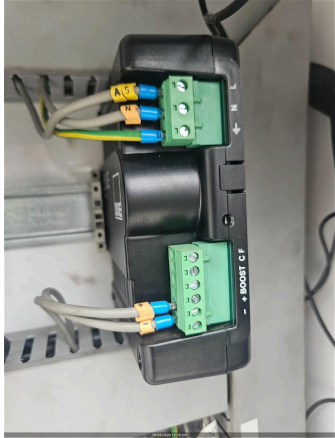
<b>06- BATERIA</b>	
CONDIÇÕES DO SUPORTE E FIXAÇÃO DAS BATERIAS OK	SE NOK, FOTO
CONDIÇÃO DOS TERMINAIS DAS BATERIAS OK	SE NOK, FOTO
TERMINAIS DA BATERIA LIVRE DE OXIDAÇÃO SIM	SE NOK, FOTO
VERIFICAR SE EXISTEM ADAPTAÇÕES INCORRETAS NÃO POSSUI	SE NOK, FOTO
POSSUI CARREGADOR DE BATERIA? SIM	<b>MODELO DO CARREGADOR DE BATERIA</b>

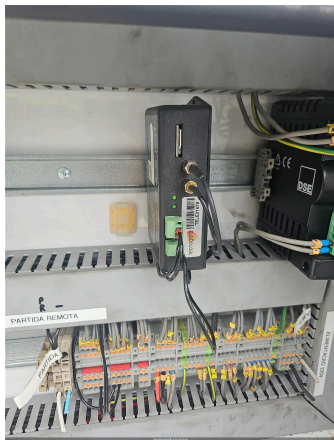
SE NOK, INFORME A MEDIDA NECESSÁRIA	
<b>09- CORRETIVA</b>	
SINTOMAS DO GERADOR Equipamento com o sinal de par	CAUSA RAIZ Filtro saturado e bomba de inj
SOLUÇÃO APLICADA Devido a urgência do equipamen	GRAU DE DIFICULDADE REGULAR
MODO DE OPERAÇÃO MANUAL

**10- OBSERVAÇÃO****COMUNICAÇÃO DO MODEM DE TELEMETRIA**  
OK**OBSERVAÇÃO TELEMETRIA**  
Ok**SE TELEMETRIA NOK, FOI SOLICITADO SUPORTE REMOTO, O QUE FOI FEITO?****OBSERVAÇÕES**  
Realizada inspeção no equipame**RESPONSÁVEL POR ACOMPANHAR A CORRETIVA NO CLIENTE**  
Fabrício Lepri**CONTATO DO RESPONSÁVEL PELO ACOMPANHAMENTO DO ATENDIMENTO CORRETIVO**  
0**FOTO**
