CLIENTE	
NOME	RAZÃO SOCIAL
EMAIL	OBSERVAÇÃO
LOCAL	
NOME TECNOGERA - LOCAÇÃO E TRANSFORMAÇÃO DE ENERGIA SA	ENDEREÇO
ATIVO	
NOME	MARCA
MODELO	PATRIMÔNIO / NÚMERO DE SÉRIE
01 - CABEÇALHO	
DATA E HORA DE INICIO 27/05/2026 14:41:00	HORIMETRO A 2197,00
HORIMETRO B 2197,00	IDENTIFICAÇÃO DO PATRIMÔNIO TECG01080
HORÍMETRO DA ÚLTIMA PREVENTIVA 2430,00	SUBSTITUIÇÃO NO CLIENTE? NÃO
EQUIPAMENTO POSSUI AVARIA? NÃO	FOTO

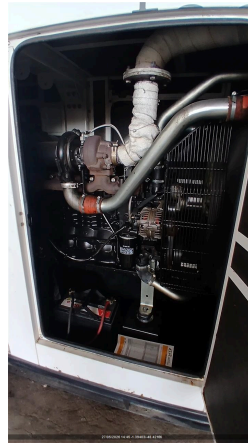
FOTO

MOTOR  
OK

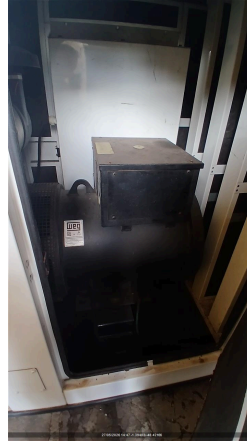
FOTO

ALTERNADOR  
OK

RESULTADO DA MEGAGEM DO ALTERNADOR  
OK

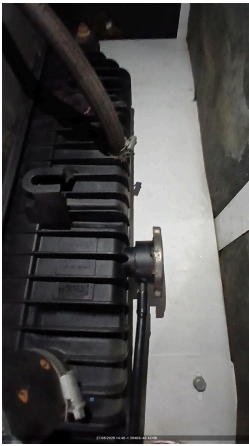
FOTO

RADIADOR  
OK

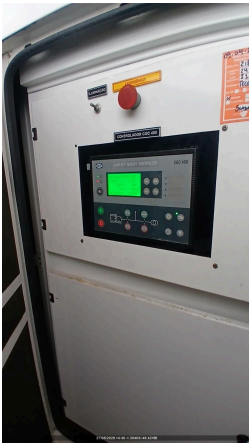
FOTO

PAINEL  
OK

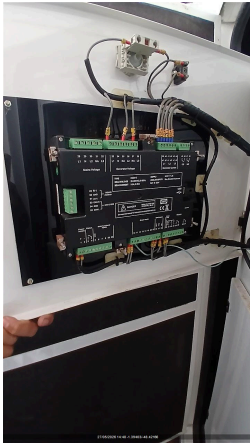
FOTO

MÓDULO CONTROLADOR  
OK

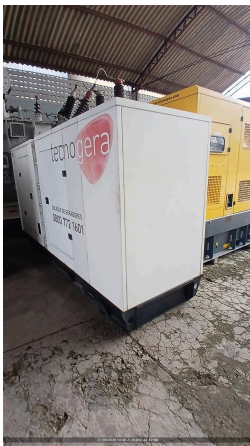
FOTO

CARENAGEM  
OK

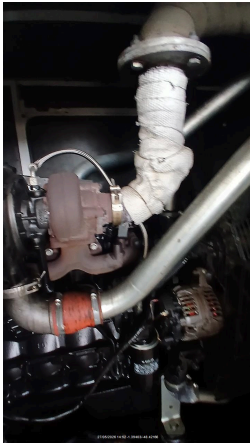
FOTO DO ACUMULO DE FULIGEM E PRESENÇA DE RESÍDUOS DE QUEIMA NO  
ESCAPAMENTO

HÁ ACUMULO DE FULIGEM E PRESENÇA DE RESÍDUOS DE QUEIMA?  
NÃO

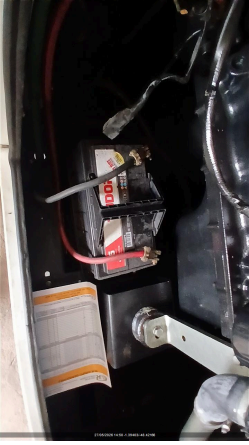
FOTO

BATERIAS  
CARREGADA
