F180-VISITA GMG_REV04

CLIENTE	
NOME	RAZÃO SOCIAL
EMAIL	OBSERVAÇÃO
LOCAL	
NOME TECNOGERA - LOCAÇÃO E TRANSFORMAÇÃO DE ENERGIA SA	ENDEREÇO
ATIVO	
NOME	MARCA
MODELO	PATRIMÔNIO / NÚMERO DE SÉRIE
01- APT	
DATA E HORA DE INICIO 27/05/2026 16:15:00	PRINCIPAIS ETAPAS DA TAREFA Deslocar para frente de serviço
EPIS NECESSÁRIOS Capacete com jugular Óculos	PERIGOS EXISTENTES E/OU POTENCIAIS Queda de mesmo nível Animais
MEDIDAS PARA CONTROLAR PERIGOS E RISCOS Utilizar calçado de segurança	
02- SEGURANÇA	
POSSUI KIT MITIGAÇÃO? NÃO	KIT MITIGAÇÃO
QUANTIDADE DE KIT MITIGAÇÃO	POSSUI EXTINTOR? NÃO
EXTINTOR	QUANTIDADE DE EXTINTOR
FOTO DA ETIQUETA DE VALIDADE DO EXTINTOR	
03- ATENDIMENTO	
O GERADOR ESTA EM UM HOSPITAL? (CLIENTE CRÍTICO) Não	IDENTIFICAÇÃO DO PATRIMÔNIO 408
NUMERO DO TOKEN VERIFICADO NA TELEMETRIA	POSSUI TELEMETRIA? SIM
ETIQUETA DE MANUTENÇÃO PREVENTIVA	SE SIM, FOTO

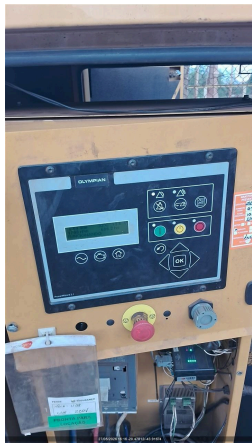
INTEGRIDADE DO PAINEL

VERIFICAR LISTA DE PROTEÇÃO PADRÃO
OK

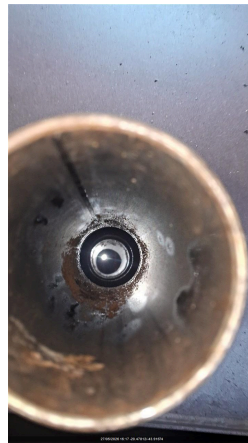
FOTO DO TANQUE INTERNO (DENTRO)

REALIZADA A AVALIAÇÃO INTERNA DO TANQUE?
OK

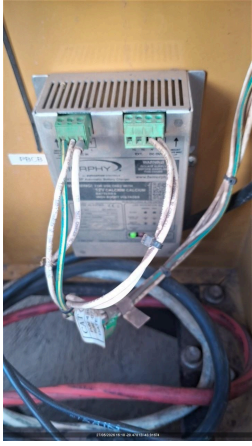
TENSÃO DE ENTRADA (ALIMENTAÇÃO) E SAÍDA DO CARREGADOR (VOLTS)
220 13.4

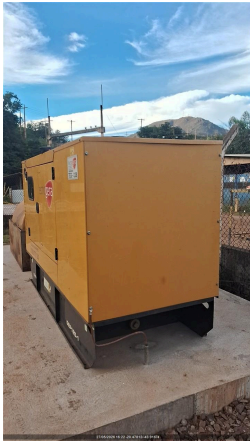
FOTO TRASEIRA

CONDIÇÕES DE LIMPEZA
SUJO

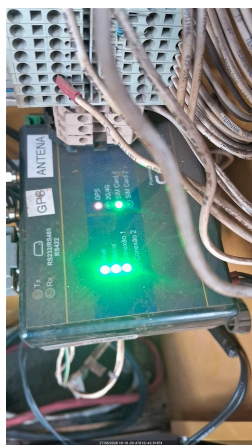
COMUNICAÇÃO DO MODEM DE TELEMETRIA OK	OBSERVAÇÃO TELEMETRIA Ok
SE TELEMETRIA NOK, FOI SOLICITADO SUPORTE REMOTO, O QUE FOI FEITO?	VERIFICAR POSICIONAMENTO DAS ANTENAS (GPRS E GPS)
CERTIFICO QUE AS ANTENAS ESTÃO NO TETO DO GERADOR C/ ESPAÇAMENTO DE NO MÍNIMO 1 METRO ENTRE ELAS	AS ANTENAS ESTÃO DEVIDAMENTE CONECTADAS NO MODEM?
VERIFIQUE SE OS CABOS POSITIVO E NEGATIVO CONECTADOS NO MODEM, ESTÃO CORRETOS?	VERIFIQUE TODAS AS CONEXÕES DE ENTRADA E SAIDA DO MODEM
CERTIFICO QUE RETIREI E ENCAIXEI NOVAMENTE O CHIP DO MODEM	CERTIFICO QUE RESETEI O MODEM (DESCONECTAR CABO, AGUARDAR 3MIN, RECONECTAR E AGUARDAR LED PARAR DE PISCAR E FICAR LIGADO)
FOTO DO MODEM COM LEDS ACESOS	FOI FEITO A VALIDAÇÃO DA COMUNICAÇÃO COM CCO OU PCM?
