F180-VISITA GMG_REV04

CLIENTE	
NOME	RAZÃO SOCIAL
EMAIL	OBSERVAÇÃO
LOCAL	
NOME TECNOGERA - LOCAÇÃO E TRANSFORMAÇÃO DE ENERGIA SA	ENDEREÇO
ATIVO	
NOME	MARCA
MODELO	PATRIMÔNIO / NÚMERO DE SÉRIE
01- APT	
DATA E HORA DE INÍCIO 28/05/2026 11:40:00	PRINCIPAIS ETAPAS DA TAREFA Visita Técnica -Mensal
EPIS NECESSÁRIOS Capacete com jugular óculos de	PERIGOS EXISTENTES E/OU POTENCIAIS Choque Elétrico
MEDIDAS PARA CONTROLAR PERIGOS E RISCOS Isolar Área	
02- SEGURANÇA	
POSSUI KIT MITIGAÇÃO? NÃO	KIT MITIGAÇÃO
QUANTIDADE DE KIT MITIGAÇÃO	POSSUI EXTINTOR? SIM
EXTINTOR

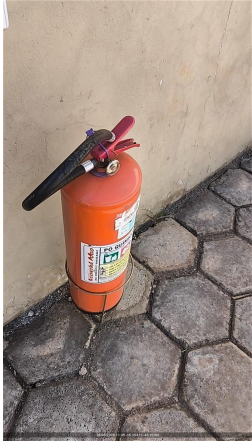
FOTO DA ETIQUETA DE VALIDADE DO EXTINTOR

QUANTIDADE DE EXTINTOR 1

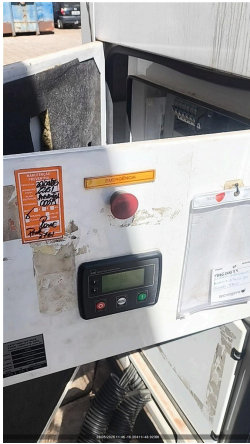
INTEGRIDADE DO PAINEL

VERIFICAR LISTA DE PROTEÇÃO PADRÃO
OK

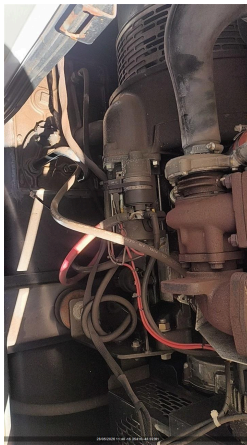
EQUIPAMENTO COM TANQUE INTERNO	EQUIPAMENTO POSSUI AVARIA?
FOTO IDENTIFICAÇÃO DO PATRIMONIO	SE SIM, FOTO
POSSUI MARCADOR DE NÍVEL DE COMBUSTIVEL? SIM	NÍVEL DE ÓLEO DIESEL (%) 56,00
CONDIÇÕES DE CONEXÕES E ABRAÇADEIRAS DE ABASTECIMENTO OK	HÁ VAZAMENTO DE OLEO? NÃO
SE SIM, FOTO	TAMPA DO TANQUE DE COMBUSTIVEL OK
REALIZADA A AVALIAÇÃO INTERNA DO TANQUE? OK	FOTO DO TANQUE INTERNO (DENTRO)

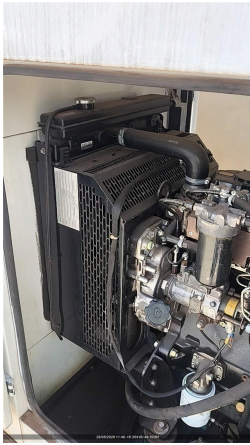
CONDIÇÕES DO RADIADOR
OK

HÁ VAZAMENTOS NO RADIADOR?
NÃO

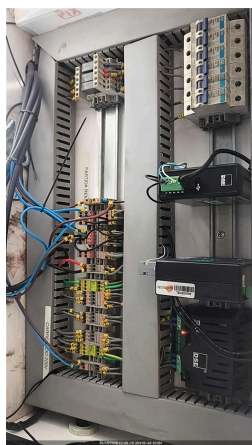
FOTO DO MODEM COM LEDS ACESOS

COMUNICAÇÃO DO MODEM DE TELEMETRIA
OK
