CLIENTE	
NOME	RAZÃO SOCIAL
EMAIL	OBSERVAÇÃO
LOCAL	
NOME TECNOGERA - LOCAÇÃO E TRANSFORMAÇÃO DE ENERGIA SA	ENDEREÇO
ATIVO	
NOME	MARCA
MODELO	PATRIMÔNIO / NÚMERO DE SÉRIE
01- APT	
DATA E HORA DE INÍCIO 28/05/2026 13:30:00	PRINCIPAIS ETAPAS DA TAREFA Corretiva
EPIS NECESSÁRIOS Capacete, luva, óculos, macacã	PERIGOS EXISTENTES E/OU POTENCIAIS Choque elétrico, escorregão do
MEDIDAS PARA CONTROLAR PERIGOS E RISCOS Uso correto do EPI, atenção na	
02- SEGURANÇA	
POSSUI KIT MITIGAÇÃO? SIM	KIT MITIGAÇÃO

IDENTIFICAÇÃO DO PATRIMÔNIO
TBRG00089

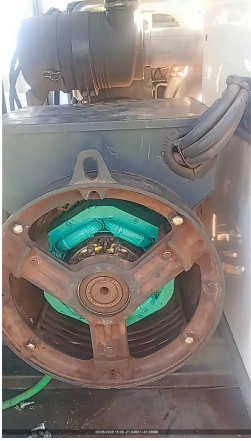
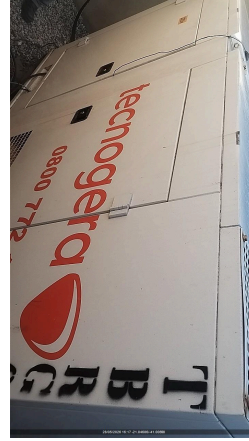
09- CORRETIVA	
SINTOMAS DO GERADOR Gerador com baixa tensão.	CAUSA RAIZ Excitatriz danificada.
SOLUÇÃO APLICADA Foi retirado o estator excitat	GRAU DE DIFICULDADE REGULAR
MODO DE OPERAÇÃO AUTOMÁTICO

10- OBSERVAÇÃO**COMUNICAÇÃO DO MODEM DE TELEMETRIA**
OK**OBSERVAÇÃO TELEMETRIA**
Ok**SE TELEMETRIA NOK, FOI SOLICITADO SUPORTE REMOTO, O QUE FOI FEITO?****OBSERVAÇÕES**
Realizado o dreno do óleo lubr**RESPONSÁVEL POR ACOMPANHAR A CORRETIVA NO CLIENTE**
Junior**CONTATO DO RESPONSÁVEL PELO ACOMPANHAMENTO DO ATENDIMENTO CORRETIVO**
00**FOTO**
