CLIENTE	
NOME	RAZÃO SOCIAL
EMAIL	OBSERVAÇÃO
LOCAL	
NOME TECNOGERA - LOCAÇÃO E TRANSFORMAÇÃO DE ENERGIA SA	ENDEREÇO
ATIVO	
NOME	MARCA
MODELO	PATRIMÔNIO / NÚMERO DE SÉRIE
01- APT	
DATA E HORA DE INICIO 28/05/2026 16:48:00	PRINCIPAIS ETAPAS DA TAREFA Inspeção Gerador Verificar ní
EPIS NECESSÁRIOS -Capacete -Óculos de proteção	PERIGOS EXISTENTES E/OU POTENCIAIS -Prensamento de membros -Choq
MEDIDAS PARA CONTROLAR PERIGOS E RISCOS Atenção na atividade Desliga	
02- SEGURANÇA	
POSSUI KIT MITIGAÇÃO? NÃO	KIT MITIGAÇÃO
QUANTIDADE DE KIT MITIGAÇÃO	POSSUI EXTINTOR? SIM
EXTINTOR

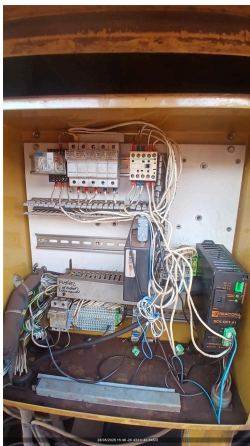
INTEGRIDADE DO PAINEL

VERIFICAR LISTA DE PROTEÇÃO PADRÃO
OK

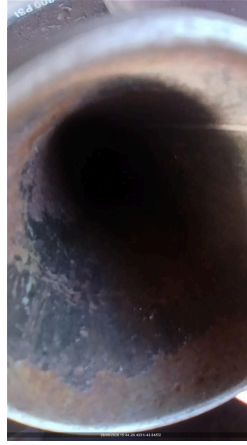
FOTO DO TANQUE INTERNO (DENTRO)

REALIZADA A AVALIAÇÃO INTERNA DO TANQUE?
OK

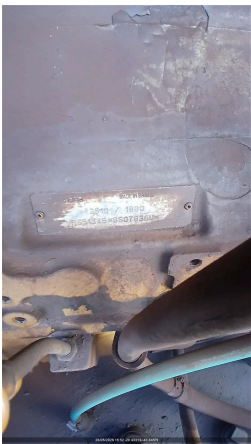
NÍVEL DE ÓLEO LUBRIFICANTE
OK

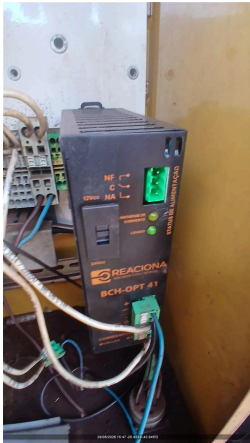
TENSÃO DE ENTRADA (ALIMENTAÇÃO) E SAÍDA DO CARREGADOR (VOLTS)
220v 13,7v

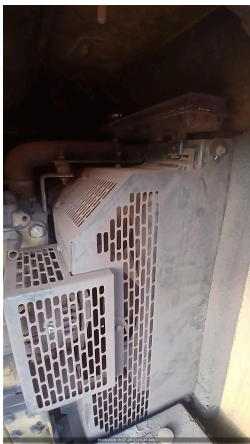
NÍVEL DO FLUIDO DO RADIADOR ESTA ACEITÁVEL?
SIM
