F180-VISITA GMG_REV04

CLIENTE	
NOME	RAZÃO SOCIAL
EMAIL	OBSERVAÇÃO
LOCAL	
NOME TECNOGERA - LOCAÇÃO E TRANSFORMAÇÃO DE ENERGIA SA	ENDEREÇO
ATIVO	
NOME	MARCA
MODELO	PATRIMÔNIO / NÚMERO DE SÉRIE
01- APT	
DATA E HORA DE INICIO 28/05/2026 08:42:00	PRINCIPAIS ETAPAS DA TAREFA Inspeção Gerador Verificar n
EPIS NECESSÁRIOS Capacete Óculos Luvas Bo	PERIGOS EXISTENTES E/OU POTENCIAIS Choque elétrico Animais peço
MEDIDAS PARA CONTROLAR PERIGOS E RISCOS Atenção na atividade Desliga	
02- SEGURANÇA	
POSSUI KIT MITIGAÇÃO? NÃO	KIT MITIGAÇÃO
QUANTIDADE DE KIT MITIGAÇÃO	POSSUI EXTINTOR? SIM
EXTINTOR

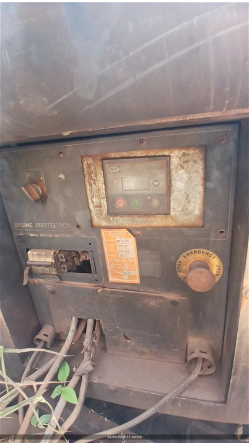
INTEGRIDADE DO PAINEL

VERIFICAR LISTA DE PROTEÇÃO PADRÃO
OK

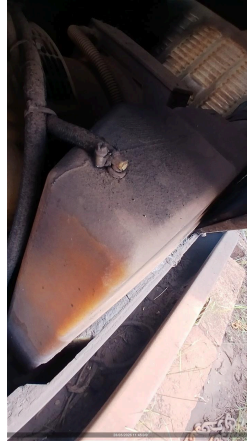
FOTO DO TANQUE INTERNO (DENTRO)

REALIZADA A AVALIAÇÃO INTERNA DO TANQUE?
OK

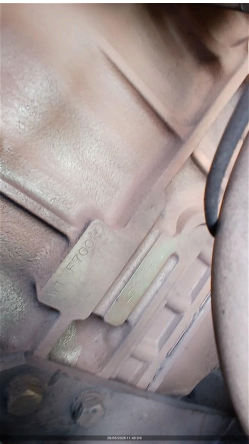
NÍVEL DE ÓLEO LUBRIFICANTE
OK

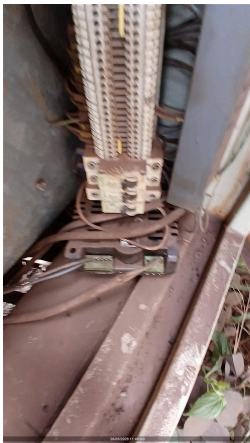
TENSÃO DE ENTRADA (ALIMENTAÇÃO) E SAÍDA DO CARREGADOR (VOLTS)
225v e 13.8v

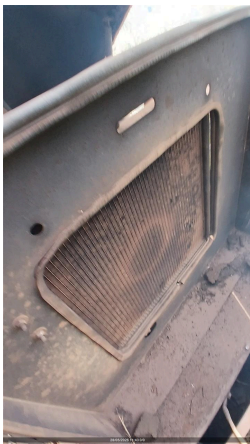
NÍVEL DO FLUIDO DO RADIADOR ESTA ACEITÁVEL?
SIM
