NOME
 TECNOGERA - LOCAÇÃO E TRANSFORMAÇÃO DE ENERGIA SA

01- CABEÇALHO

DATA E HORA DE INICIO
 28/05/2026 08:19:00

MANUTENÇÃO PREVENTIVA

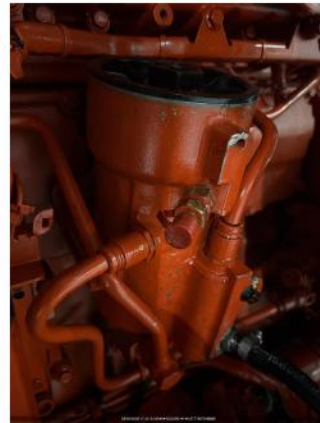
REALIZADO TROCA DO FILTRO DE COMBUSTÍVEL

SIM

REALIZADA PREVENTIVAS I0 E I1, COM TROCA DO FILTRO DE COMBUSTÍVEL, FILTRO SEPARADOR, FILTRO DE ÓLEO E ÓLEO LUBRIFICANTE, E LIMPEZA DA CAIXA DE AR.

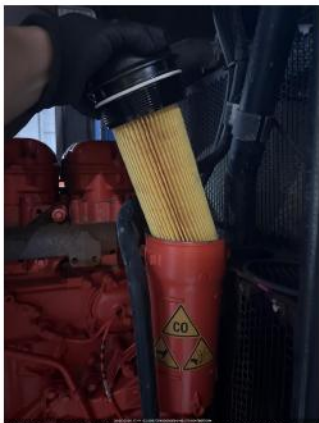
REALIZADO TROCA DO FILTRO DE ÓLEO LUBRIFICANTE

SIM

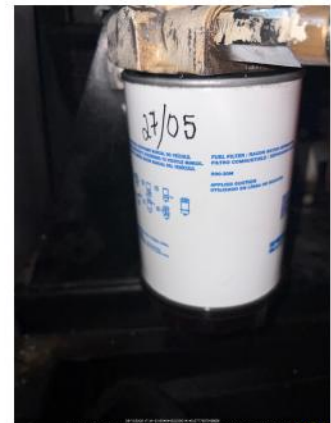
REALIZADO TROCA DO FILTRO SEPARADOR DE ÁGUA E ÓLEO

SIM

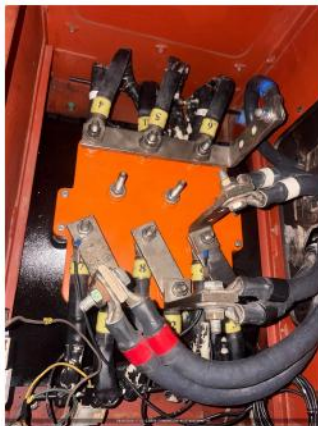
CERTIFICO QUE FIZ A LIMPEZA DA BASETA DO ALTERNADOR

FEITA A LIMPEZA, MONTAGEM DA CARENAGEM E BASE DE FIXAÇÃO DA BASETA.
FEITO FECHAMENTO DE TENSÃO EM 220V, CONFERÊNCIA DO REAPERTO DOS CABOS.

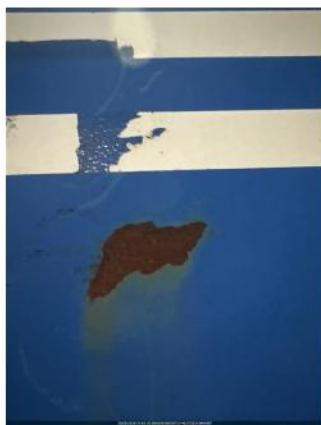
LADO SUPERIOR ESQUERDO

HÁ PONTOS DE CORROSÃO E FERRUGEM NA CARENAGEM?

SIM

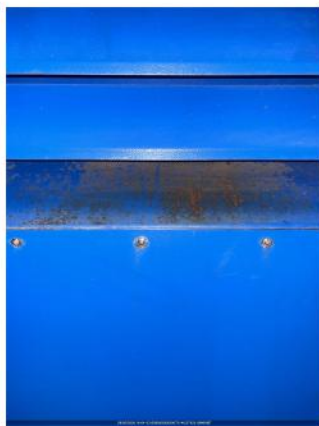
ENTRADA DE AR AO LADO DO PAINEL

CONDIÇÕES DE LIMPEZA
SUJO

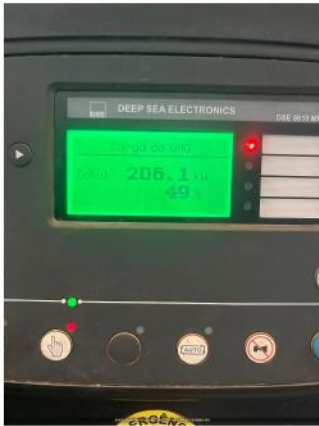
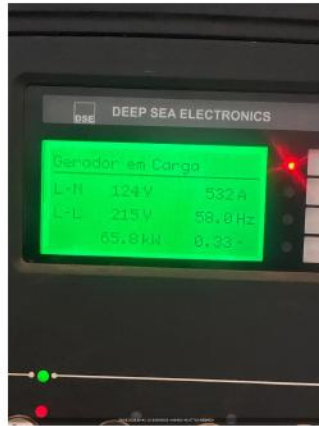
**TENSÃO MÍNIMA APÓS A CARGA SÚBITA - 15% (VAC)**

215

FREQUÊNCIA MÍNIMA APÓS A CARGA SÚBITA - 7% (HZ)

58

FEITO TESTE CARGA SÚBITA EM 50%, O EQUIPAMENTO FUNCIONOU BEM.
