CLIENTE	
NOME	RAZÃO SOCIAL
EMAIL	OBSERVAÇÃO
LOCAL	
NOME TECNOGERA - LOCAÇÃO E TRANSFORMAÇÃO DE ENERGIA SA	ENDEREÇO
ATIVO	
NOME	MARCA
MODELO	PATRIMÔNIO / NÚMERO DE SÉRIE
01- APT	
DATA E HORA DE INICIO 29/05/2026 16:29:00	PRINCIPAIS ETAPAS DA TAREFA Manutenção preventiva
EPIS NECESSÁRIOS Capacete, óculos, luvas, prot	PERIGOS EXISTENTES E/OU POTENCIAIS Bater contra, prensamento de m
MEDIDAS PARA CONTROLAR PERIGOS E RISCOS Posicionamento seguro sinaliza	
02- SEGURANÇA	
POSSUI KIT MITIGAÇÃO? NÃO	KIT MITIGAÇÃO
QUANTIDADE DE KIT MITIGAÇÃO	POSSUI EXTINTOR? SIM
FOTO DA ETIQUETA DE VALIDADE DO EXTINTOR

IDENTIFICAÇÃO DO PATRIMÔNIO
TBRG00073

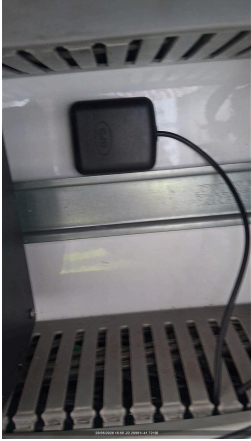
FOTO ANTENA GPS (ANTENA QUADRADA)

AS DUAS ANTENAS ESTÃO POSICIONADAS CORRETAMENTE (TETO DA MÁQUINA LADO DE FORA)
SIM

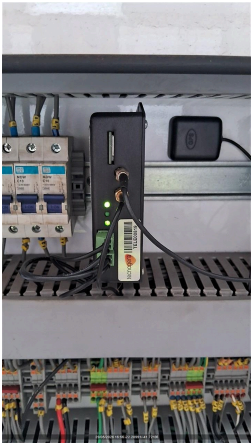
FOTO DOS LEDS DO MODEM (TODOS DEVEM ESTAR ACESOS E SEM PISCAR)

A TELEMETRIA FICOU COMUNICANDO?
SIM

COMUNICAÇÃO DO MODEM DE TELEMETRIA
OK

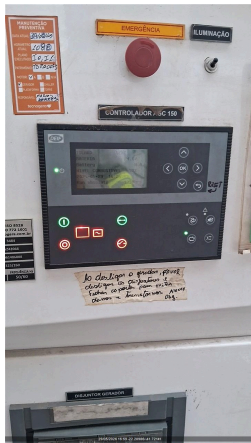
INTEGRIDADE DO PAINEL

VERIFICAR LISTA DE PROTEÇÃO PADRÃO
OK

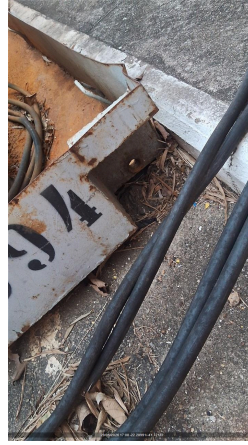
FOTO DO TAMPÃO DE DRENO DA BACIA DE CONTENÇÃO

BACIA COM TAMPÃO DE DRENO?
SIM
