CLIENTE	
NOME	RAZÃO SOCIAL
EMAIL	OBSERVAÇÃO
LOCAL	
NOME TECNOGERA - LOCAÇÃO E TRANSFORMAÇÃO DE ENERGIA SA	ENDEREÇO
ATIVO	
NOME	MARCA
MODELO	PATRIMÔNIO / NÚMERO DE SÉRIE
01- APT	
DATA E HORA DE INICIO 29/05/2026 12:04:00	PRINCIPAIS ETAPAS DA TAREFA Verificação
EPIS NECESSÁRIOS Capacete luva e óculos de prot	PERIGOS EXISTENTES E/OU POTENCIAIS Choque
MEDIDAS PARA CONTROLAR PERIGOS E RISCOS Atenção	
02- SEGURANÇA	
POSSUI KIT MITIGAÇÃO? NÃO	KIT MITIGAÇÃO
QUANTIDADE DE KIT MITIGAÇÃO	POSSUI EXTINTOR? NÃO
EXTINTOR	QUANTIDADE DE EXTINTOR
FOTO DA ETIQUETA DE VALIDADE DO EXTINTOR	
03- ATENDIMENTO	
O GERADOR ESTA EM UM HOSPITAL? (CLIENTE CRÍTICO) Não	IDENTIFICAÇÃO DO PATRIMÔNIO
NUMERO DO TOKEN VERIFICADO NA TELEMETRIA	POSSUI TELEMETRIA? NÃO
ETIQUETA DE MANUTENÇÃO PREVENTIVA	SE SIM, FOTO

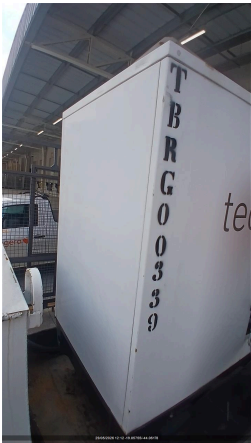
FOTO TRASEIRA

CONDIÇÕES DE LIMPEZA
LIMPO
