CLIENTE	
NOME	RAZÃO SOCIAL
EMAIL	OBSERVAÇÃO
LOCAL	
NOME TECNOGERA - LOCACAO E TRANSFORMACAO DE ENERGIA SA	ENDEREÇO
ATIVO	
NOME	MARCA
MODELO	PATRIMÔNIO / NÚMERO DE SÉRIE
01 - CABEÇALHO	
DATA E HORA DE INICIO 29/05/2026 18:36:00	HORIMETRO A 8015,00
HORIMETRO B 0,00	IDENTIFICAÇÃO DO PATRIMÔNIO TECG00205
HORÍMETRO DA ÚLTIMA PREVENTIVA 8015,00	SUBSTITUIÇÃO NO CLIENTE? NÃO
EQUIPAMENTO POSSUI AVARIA? SIM	FOTO

**09 - INFORMAÇÕES/OBSERVAÇÕES****OBSERVAÇÕES**

Feita inspeção de retorno.
Eq

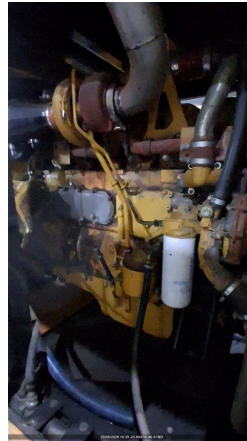
02 - MOTOR

MOTOR
OK

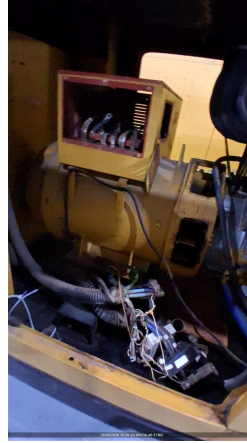
03 - ALTERNADOR

ALTERNADOR
OK

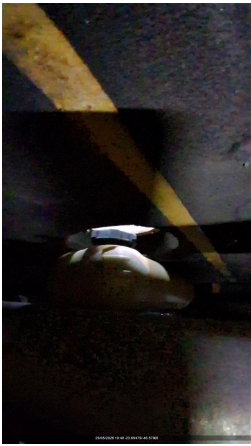
04 - RADIADOR

RADIADOR
OK

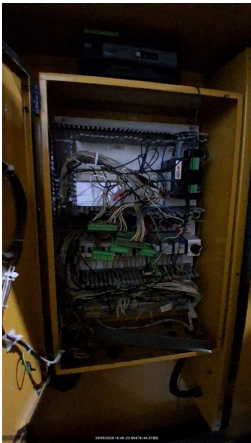
05 - PAINEL

PAINEL
OK

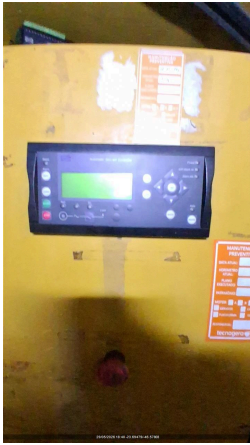
06 - CONTROLADOR

MÓDULO CONTROLADOR
OK

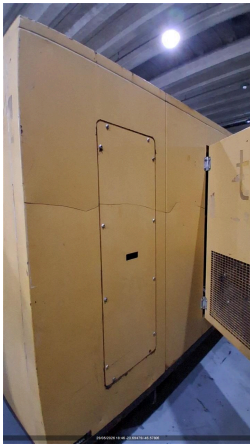
07 - CARENAGEM

CARENAGEM
NOK

QUAIS AS AVARIAS IDENTIFICADAS NA CARENAGEM?
Pontos de ferrugem, amassados

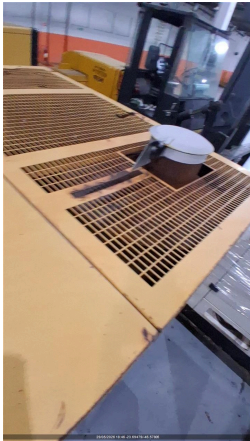
FOTO DO ACUMULO DE FULIGEM E PRESENÇA DE RESÍDUOS DE QUEIMA NO
ESCAPAMENTO

HÁ ACUMULO DE FULIGEM E PRESENÇA DE RESÍDUOS DE QUEIMA?
NÃO

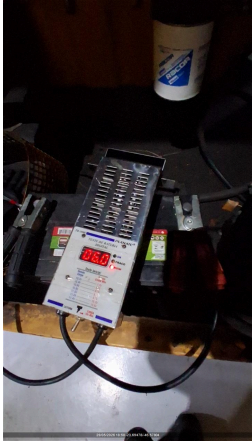
08 - BATERIA

BATERIAS
DESCARREGADA

QUAIS OS PROBLEMAS IDENTIFICADOS NAS BATERIAS?
Descarregadas
