CLIENTE	
NOME	RAZÃO SOCIAL
EMAIL	OBSERVAÇÃO
LOCAL	
NOME TECNOGERA - LOCACAO E TRANSFORMACAO DE ENERGIA SA	ENDEREÇO
ATIVO	
NOME	MARCA
MODELO	PATRIMÔNIO / NÚMERO DE SÉRIE
01- APT	
DATA E HORA DE INICIO 29/05/2026 08:33:00	PRINCIPAIS ETAPAS DA TAREFA Visita técnica
EPIS NECESSÁRIOS Óculos de proteção. Protetor	PERIGOS EXISTENTES E/OU POTENCIAIS Prensamentos de membros. Trop
MEDIDAS PARA CONTROLAR PERIGOS E RISCOS Uso dos EPIS necessários. Rea	
02- SEGURANÇA	
POSSUI KIT MITIGAÇÃO? SIM	KIT MITIGAÇÃO

Relatório de Inspeção Técnica

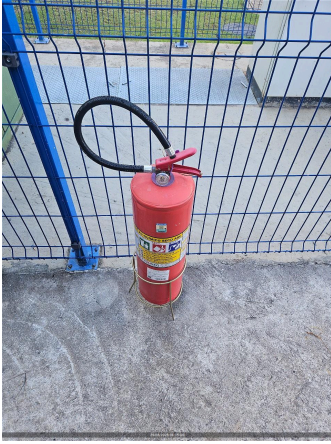
**EXTINTOR**

QUANTIDADE DE KIT MITIGAÇÃO 1	POSSUI EXTINTOR? SIM

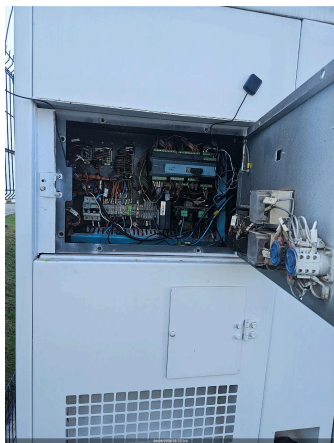
INTEGRIDADE DO PAINEL

VERIFICAR LISTA DE PROTEÇÃO PADRÃO  
OK

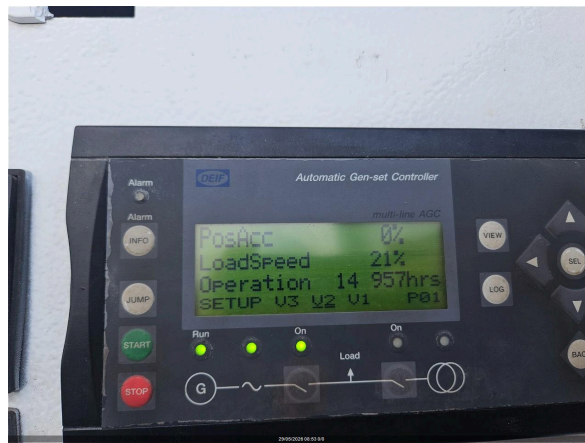
FOTO DO TESTE COM CARGA

FOI REALIZADO TESTE COM CARGA?  
SIM

QUANTO TEMPO DUROU O TESTE COM CARGA?  
10 minutos

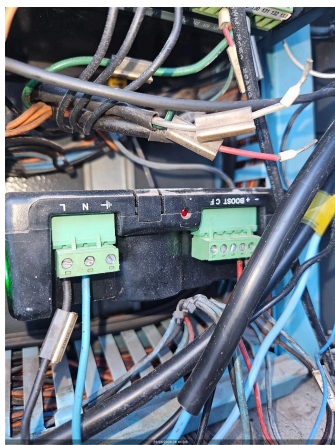
CONDIÇÕES DO SUPORTE E FIXAÇÃO DAS BATERIAS OK	SE NOK, FOTO
CONDIÇÃO DOS TERMINAIS DAS BATERIAS OK	SE NOK, FOTO
TERMINAIS DA BATERIA LIVRE DE OXIDAÇÃO SIM	SE NOK, FOTO
VERIFICAR SE EXISTEM ADAPTAÇÕES INCORRETAS NÃO POSSUI	POSSUI CARREGADOR DE BATERIA? SIM
MODELO DO CARREGADOR DE BATERIA

TENSÃO DE ENTRADA (ALIMENTAÇÃO) E SAÍDA DO CARREGADOR (VOLTS) 220Vca 27.6Vcc
INFORMAR DATA DE FABRICAÇÃO DA BATERIA

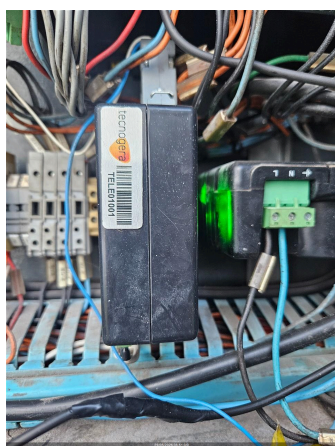
FOTO DO MODEM COM LEDS ACESOS

COMUNICAÇÃO DO MODEM DE TELEMETRIA  
OK
