F193-CORRETIVA GMG\_REV02

### 03- ATENDIMENTO

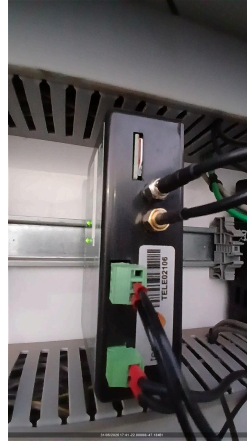
**FOTO IDENTIFICAÇÃO DO PATRIMONIO**

IDENTIFICAÇÃO DO PATRIMÔNIO  
TELE 02106

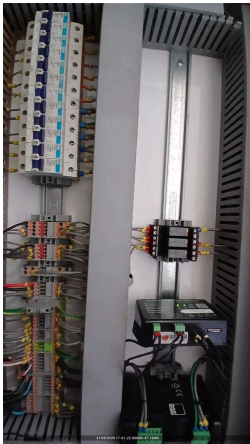
**INTEGRIDADE DO PAINEL**

VERIFICAR LISTA DE PROTEÇÃO PADRÃO  
OK

VERIFICAR SE EXISTEM ADAPTAÇÕES INCORRETAS  
NÃO POSSUI

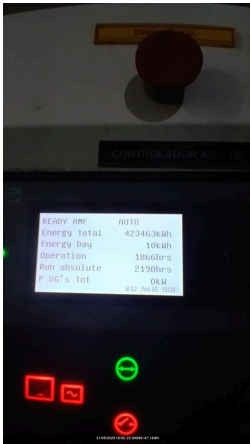
SINTOMAS DO GERADOR Configuração no paralelo	CAUSA RAIZ Só tinha 2 na configuração pla
SOLUÇÃO APLICADA Sim	GRAU DE DIFICULDADE DIFÍCIL
MODO DE OPERAÇÃO AUTOMÁTICO

<b>COMUNICAÇÃO DO MODEM DE TELEMETRIA</b> OK	<b>OBSERVAÇÃO TELEMETRIA</b> Operam Ok.
<b>SE TELEMETRIA NOK, FOI SOLICITADO SUPORTE REMOTO, O QUE FOI FEITO?</b>	<b>OBSERVAÇÕES</b> Feito teste com carga equipame
<b>RESPONSÁVEL POR ACOMPANHAR A CORRETIVA NO CLIENTE</b> Ederson	<b>CONTATO DO RESPONSÁVEL PELO ACOMPANHAMENTO DO ATENDIMENTO CORRETIVO</b> 11996456070
<b>FOTO</b>
