F180-VISITA GMG_REV04

03- ATENDIMENTO	
O GERADOR ESTA EM UM HOSPITAL? (CLIENTE CRÍTICO) N/A	IDENTIFICAÇÃO DO PATRIMÔNIO TECG00392
NUMERO DO TOKEN VERIFICADO NA TELEMETRIA N/A	POSSUI TELEMETRIA? SIM

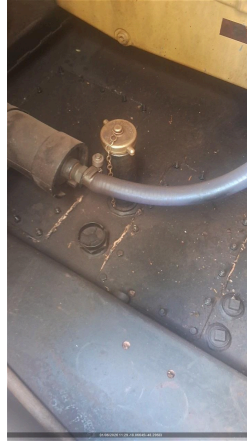
FOTO DO TANQUE INTERNO (DENTRO)

REALIZADA A AVALIAÇÃO INTERNA DO TANQUE?
OK

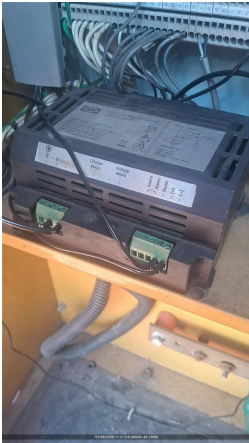
TENSÃO DE ENTRADA (ALIMENTAÇÃO) E SAÍDA DO CARREGADOR (VOLTS)
230/24

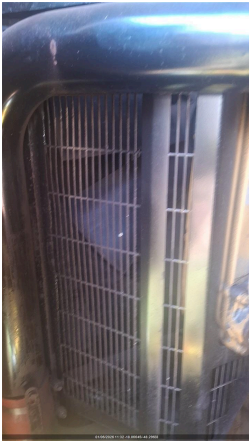
NÍVEL DO FLUIDO DO RADIADOR ESTA ACEITÁVEL?
SIM

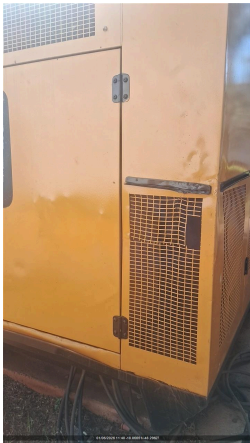
SE SIM, FOTO

EQUIPAMENTO POSSUI AVARIA?
SIM
