F180-VISITA GMG_REV04

CLIENTE	
NOME	RAZÃO SOCIAL
EMAIL	OBSERVAÇÃO
LOCAL	
NOME TECNOGERA - LOCAÇÃO E TRANSFORMAÇÃO DE ENERGIA SA	ENDEREÇO
ATIVO	
NOME	MARCA
MODELO	PATRIMÔNIO / NÚMERO DE SÉRIE
01- APT	
DATA E HORA DE INÍCIO 01/06/2026 13:35:00	PRINCIPAIS ETAPAS DA TAREFA Abrir portas e inibir gerador
EPIS NECESSÁRIOS Capacete, Abafador, óculos, lu	PERIGOS EXISTENTES E/OU POTENCIAIS Choque elétrico, explosão, Inc
MEDIDAS PARA CONTROLAR PERIGOS E RISCOS Caminhar em áreas seguras, evi	
02- SEGURANÇA	
POSSUI KIT MITIGAÇÃO? SIM	KIT MITIGAÇÃO

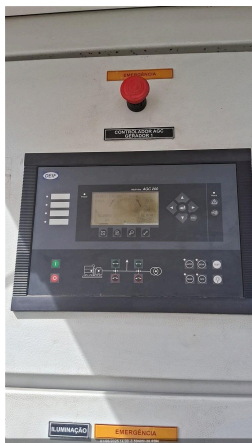
INTEGRIDADE DO PAINEL

VERIFICAR LISTA DE PROTEÇÃO PADRÃO
OK

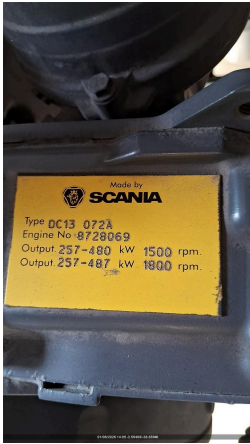
NÍVEL DE ÓLEO LUBRIFICANTE
OK

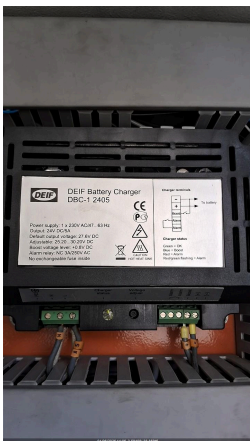
TENSÃO DE ENTRADA (ALIMENTAÇÃO) E SAÍDA DO CARREGADOR (VOLTS)
Entrada 220v e saída 28v

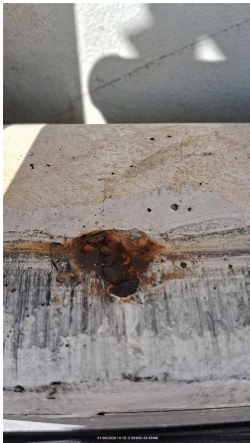
SE SIM, FOTO

EQUIPAMENTO POSSUI AVARIA?
SIM
