CLIENTE	
NOME	RAZÃO SOCIAL
EMAIL	OBSERVAÇÃO
LOCAL	
NOME TECNOGERA - LOCAÇÃO E TRANSFORMAÇÃO DE ENERGIA SA	ENDEREÇO
ATIVO	
NOME	MARCA
MODELO	PATRIMÔNIO / NÚMERO DE SÉRIE
01- APT	
DATA E HORA DE INÍCIO 01/06/2026 14:49:00	PRINCIPAIS ETAPAS DA TAREFA Abrir as portas, e inibir o ger
EPIS NECESSÁRIOS Capacete, Abafador, óculos, lu	PERIGOS EXISTENTES E/OU POTENCIAIS Risco de choque elétrico, expl
MEDIDAS PARA CONTROLAR PERIGOS E RISCOS Manusear equipamento com luvas	
02- SEGURANÇA	
POSSUI KIT MITIGAÇÃO? SIM	KIT MITIGAÇÃO

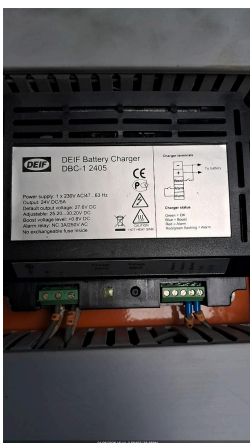
TENSÃO DE ENTRADA (ALIMENTAÇÃO) E SAÍDA DO CARREGADOR (VOLTS)
Entrada 220v e saída 28v

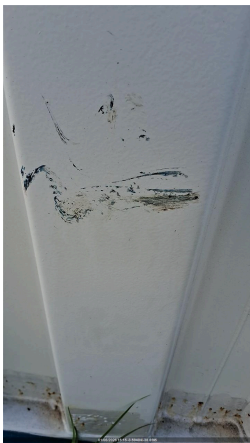
SE SIM, FOTO

EQUIPAMENTO POSSUI AVARIA?
SIM
