| CLIENTE | |
|--|---|
| NOME TECNOGERA - LOCAÇÃO E TRANSFORMAÇÃO DE ENERGIA SA | ENDEREÇO |
| 01 - CABEÇALHO | |
| HORIMETRO B 8014,00 | IDENTIFICAÇÃO DO PATRIMÔNIO TECG00881 |

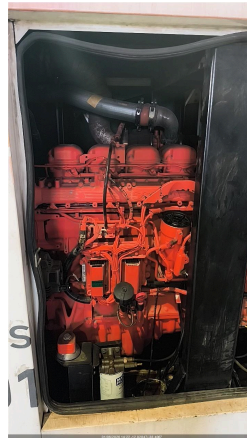
02 - MOTOR

MOTOR
OK

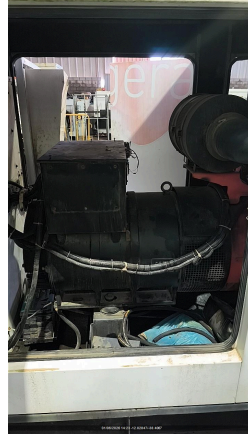
03 - ALTERNADOR

ALTERNADOR
NOK

QUAIS OS PROBLEMAS IDENTIFICADOS NO ALTERNADOR?
Rotor principal queimado

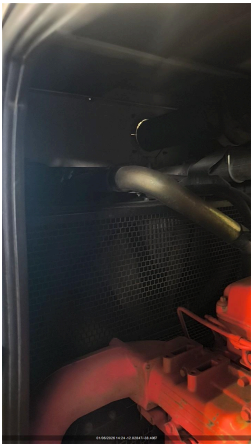
04 - RADIADOR

RADIADOR
OK

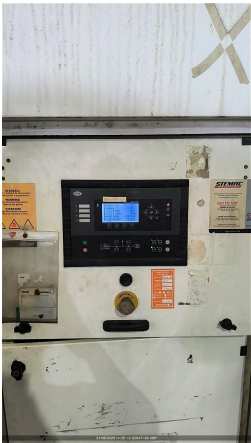
05 - PAINEL

PAINEL
OK

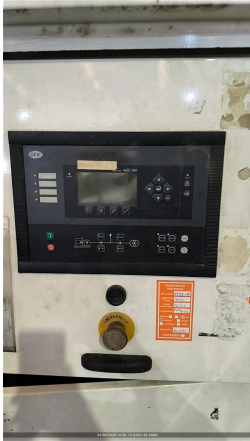
06 - CONTROLADOR

MÓDULO CONTROLADOR
OK

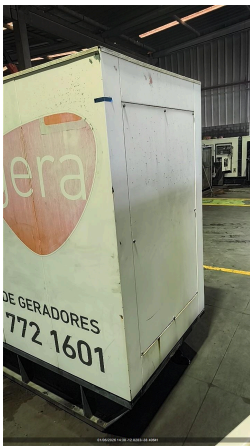
07 - CARENAGEM

CARENAGEM
OK

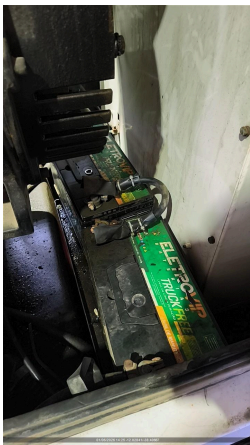
08 - BATERIA

BATERIAS
CARREGADA
