CLIENTE	
NOME	RAZÃO SOCIAL
EMAIL	OBSERVAÇÃO
LOCAL	
NOME TECNOGERA - LOCAÇÃO E TRANSFORMAÇÃO DE ENERGIA SA	ENDEREÇO
ATIVO	
NOME	MARCA
MODELO	PATRIMÔNIO / NÚMERO DE SÉRIE
01- APT	
DATA E HORA DE INÍCIO 02/06/2026 13:30:00	PRINCIPAIS ETAPAS DA TAREFA Troca do óleo lubrificante,tro
EPIS NECESSÁRIOS Bota ,luva , óculos, capacete	PERIGOS EXISTENTES E/OU POTENCIAIS Choque elétrico, escorregão do
MEDIDAS PARA CONTROLAR PERIGOS E RISCOS Uso	
02- SEGURANÇA	
POSSUI KIT MITIGAÇÃO? NÃO	KIT MITIGAÇÃO
QUANTIDADE DE KIT MITIGAÇÃO	POSSUI EXTINTOR? NÃO
FOTO DA ETIQUETA DE VALIDADE DO EXTINTOR

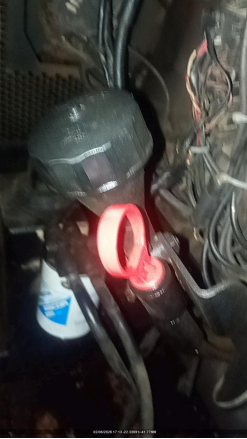
<p><b>NÍVEL DE ÓLEO LUBRIFICANTE</b> OK</p>
<p><b>FOTO DA VARETA DE ÓLEO LUBRIFICANTE</b></p>

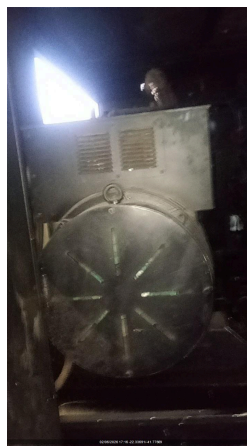
É POSSIVEL VERIFICAR SE A TAMPA TRASEIRA DO ALTERNADOR ESTÁ LIMPA E INTEGRADA?

SIM
