F193-CORRETIVA GMG\_REV02

CLIENTE	
NOME	RAZÃO SOCIAL
EMAIL	OBSERVAÇÃO
LOCAL	
NOME TECNOGERA - LOCAÇÃO E TRANSFORMAÇÃO DE ENERGIA SA	ENDEREÇO
ATIVO	
NOME	MARCA
MODELO	PATRIMÔNIO / NÚMERO DE SÉRIE
01- APT	
DATA E HORA DE INICIO 02/06/2026 09:43:00	PRINCIPAIS ETAPAS DA TAREFA Manutenção Corretiva e Instala
EPIS NECESSÁRIOS Capacete, Óculos, Protetor Aur	PERIGOS EXISTENTES E/OU POTENCIAIS Choque Elétrico, Queimaduras,
MEDIDAS PARA CONTROLAR PERIGOS E RISCOS Uso correto dos EPI e Atenção	
02- SEGURANÇA	
POSSUI KIT MITIGAÇÃO? SIM	KIT MITIGAÇÃO

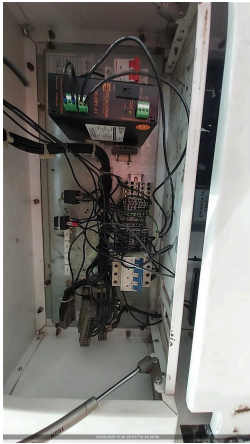
VERIFICAR LISTA DE PROTEÇÃO PADRÃO  
OK

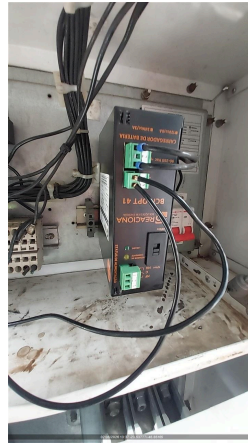
MODELO DO CARREGADOR DE BATERIA

220v/13.6v

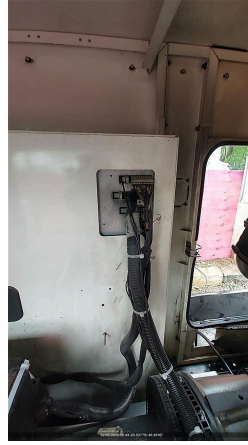
Sem fase, solenoide e regulage

Cabos rompidos, solenoide desr

Grupo Gerador se encontrava co

Refazer cabeamento, regulagem
