| CLIENTE | |
|--|--|
| NOME TECNOGERA - LOCAÇÃO E TRANSFORMAÇÃO DE ENERGIA SA | ENDEREÇO |
| 01- APT | |
| DATA E HORA DE INICIO 02/06/2026 16:20:00 | PRINCIPAIS ETAPAS DA TAREFA Manutenção corretiva |

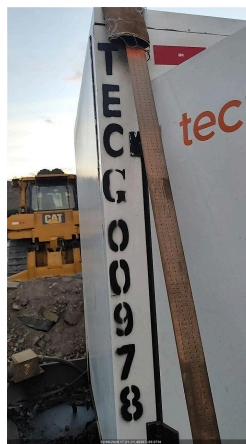
FOTO IDENTIFICAÇÃO DO PATRIMONIO

TELE01030

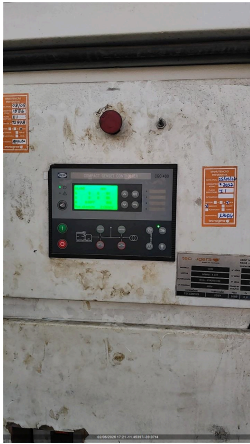
INTEGRIDADE DO PAINEL

VERIFICAR LISTA DE PROTEÇÃO PADRÃO
OK

VERIFICAR SE EXISTEM ADAPTAÇÕES INCORRETAS
NÃO POSSUI

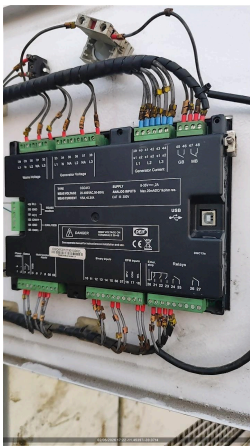
Nº DE SERIE DO CONTROLADOR (MÓDULO)

Desligando várias vezes

Módulo com problema intermiten

Foi realizado troca do módulo

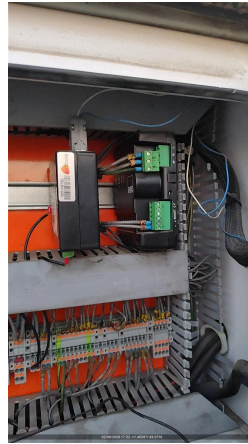
MODELO DO CARREGADOR DE BATERIA

Entrada: 230vac

Saída: 12vdc
