CLIENTE	
NOME	RAZÃO SOCIAL
EMAIL	OBSERVAÇÃO
LOCAL	
NOME TECNOGERA - LOCACAO E TRANSFORMACAO DE ENERGIA SA	ENDEREÇO
ATIVO	
NOME	MARCA
MODELO	PATRIMÔNIO / NÚMERO DE SÉRIE
01 - CABEÇALHO	
DATA E HORA DE INICIO 03/06/2026 14:56:00	HORIMETRO A 4026,00
HORIMETRO B 0,00	IDENTIFICAÇÃO DO PATRIMÔNIO TECG00341
HORÍMETRO DA ÚLTIMA PREVENTIVA 3567,00	SUBSTITUIÇÃO NO CLIENTE? NÃO
EQUIPAMENTO POSSUI AVARIA? NÃO	FOTO

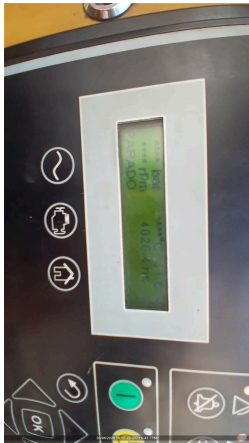
DE ACORDO COM A SUA ANÁLISE A AVARIA É PROVENIENTE DE QUAL RESPONSÁVEL?	FOI IDENTIFICADA ALGUMA IMPUREZA NO DIESEL? SIM
NECESSÁRIO FAZER A MANUTENÇÃO PREVENTIVA? SIM	FOTO DO HORIMETRO

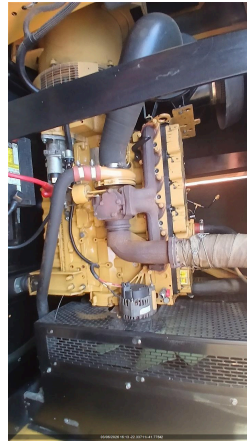
MOTOR
OK

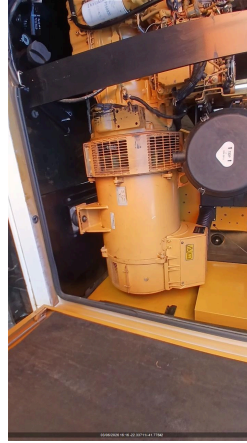
ALTERNADOR
OK

RESULTADO DA MEGAGEM DO ALTERNADOR
OK

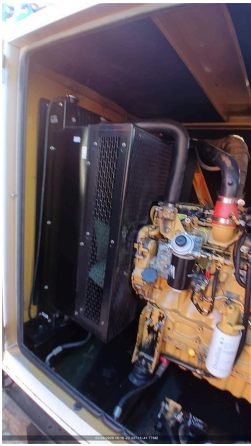
RADIADOR
OK

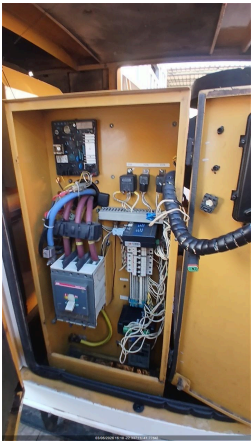
PAINEL
OK

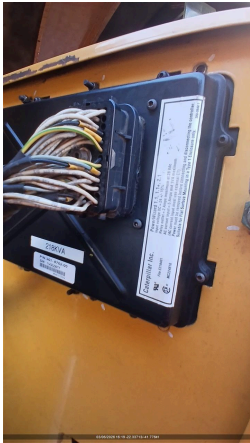
MÓDULO CONTROLADOR
OK

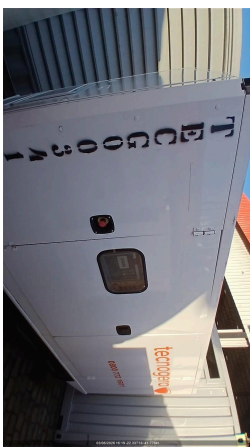
CARENAGEM
OK

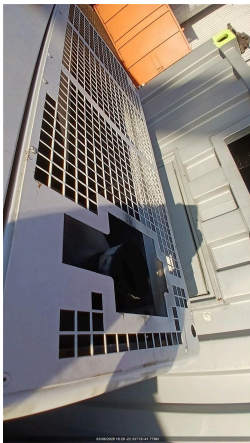
HÁ ACUMULO DE FULIGEM E PRESENÇA DE RESÍDUOS DE QUEIMA?
NÃO

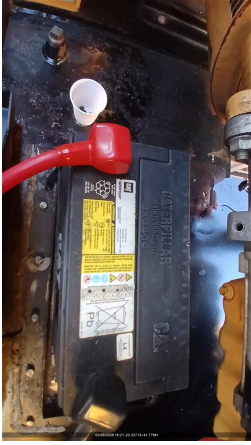
BATERIAS
CARREGADA
