F180-VISITA GMG_REV04

CLIENTE	
NOME	RAZÃO SOCIAL
EMAIL	OBSERVAÇÃO
LOCAL	
NOME TECNOGERA - LOCAÇÃO E TRANSFORMAÇÃO DE ENERGIA SA	ENDEREÇO
ATIVO	
NOME	MARCA
MODELO	PATRIMÔNIO / NÚMERO DE SÉRIE
01- APT	
DATA E HORA DE INÍCIO 03/06/2026 10:40:00	PRINCIPAIS ETAPAS DA TAREFA Abrir as portas e inibir gerad
EPIS NECESSÁRIOS Capacete, Abafador, óculos, lu	PERIGOS EXISTENTES E/OU POTENCIAIS Risco de incêndio, explosão, c
MEDIDAS PARA CONTROLAR PERIGOS E RISCOS Utilizar luvas ao manusear equ	
02- SEGURANÇA	
POSSUI KIT MITIGAÇÃO? SIM	KIT MITIGAÇÃO

Realizado inspeção preventiva

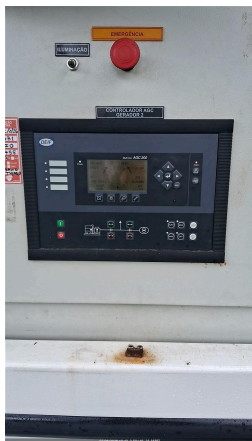
INTEGRIDADE DO PAINEL

VERIFICAR LISTA DE PROTEÇÃO PADRÃO
OK

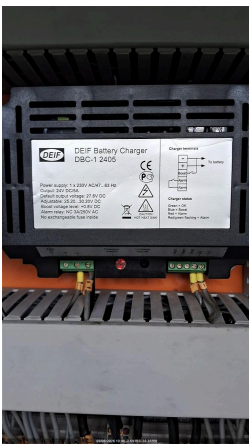
TENSÃO DE ENTRADA (ALIMENTAÇÃO) E SAÍDA DO CARREGADOR (VOLTS)
Entrada 220v e saída 28v

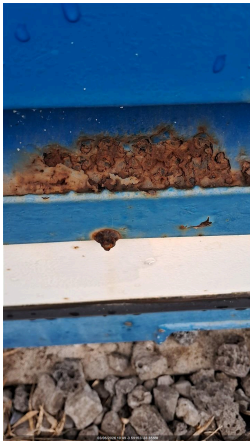
SE SIM, FOTO

EQUIPAMENTO POSSUI AVARIA?
SIM
