F193-CORRETIVA GMG_REV02

09- CORRETIVA

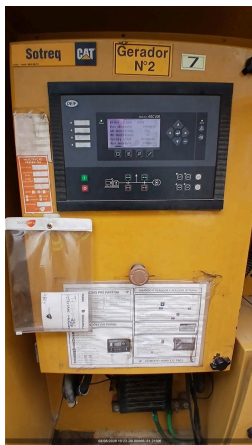
INTEGRIDADE DO PAINEL

**VERIFICAR LISTA DE PROTEÇÃO PADRÃO
OK**

**VERIFICAR SE EXISTEM ADAPTAÇÕES INCORRETAS
NÃO POSSUI**
