CLIENTE	
NOME	RAZÃO SOCIAL
EMAIL	OBSERVAÇÃO
LOCAL	
NOME TECNOGERA - LOCACAO E TRANSFORMACAO DE ENERGIA SA	ENDEREÇO
ATIVO	
NOME	MARCA
MODELO	PATRIMÔNIO / NÚMERO DE SÉRIE
01- APT	
DATA E HORA DE INICIO 08/06/2026 14:46:00	PRINCIPAIS ETAPAS DA TAREFA Manutenção corretiva.
EPIS NECESSÁRIOS Óculos de proteção Capacete	PERIGOS EXISTENTES E/OU POTENCIAIS Choque elétrico Partes móveis
MEDIDAS PARA CONTROLAR PERIGOS E RISCOS Uso do EPI Art Isolar a área	
02- SEGURANÇA	
POSSUI KIT MITIGAÇÃO? NÃO	KIT MITIGAÇÃO
QUANTIDADE DE KIT MITIGAÇÃO	POSSUI EXTINTOR? SIM
FOTO DA ETIQUETA DE VALIDADE DO EXTINTOR	EXTINTOR

09- CORRETIVA**SINTOMAS DO GERADOR**

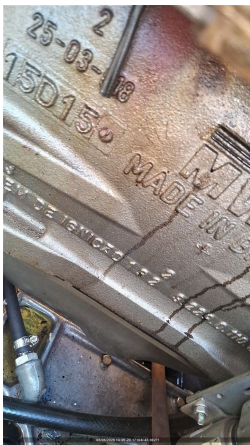
NÍVEL DE ÓLEO LUBRIFICANTE
NOK

HÁ VAZAMENTO DE OLEO?
SIM

SE SIM, FOTO

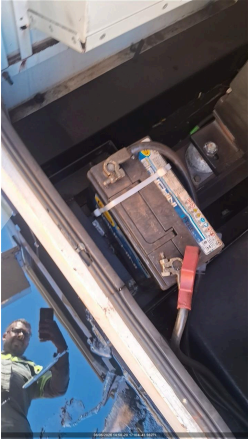
<p>CONDIÇÃO DOS TERMINAIS DAS BATERIAS NOK</p>	<p>SE NOK, FOTO</p>

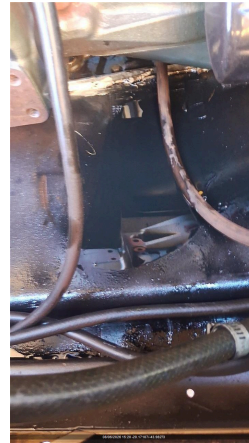
Equipamento com o bloco do mot

Possível falta de óleo.

Equipamento estava trabalhando

Durante a inspeção visual foi
