CLIENTE	
NOME	RAZÃO SOCIAL
EMAIL	OBSERVAÇÃO
LOCAL	
NOME TECNOGERA - LOCAÇÃO E TRANSFORMAÇÃO DE ENERGIA SA	ENDEREÇO
ATIVO	
NOME	MARCA
MODELO	PATRIMÔNIO / NÚMERO DE SÉRIE
01 - CABEÇALHO	
DATA E HORA DE INICIO 08/06/2026 13:52:00	HORIMETRO A 0,00
HORIMETRO B 0,00	IDENTIFICAÇÃO DO PATRIMÔNIO TECG00969
HORÍMETRO DA ÚLTIMA PREVENTIVA 2203,00	SUBSTITUIÇÃO NO CLIENTE? NÃO
EQUIPAMENTO POSSUI AVARIA? SIM	FOTO

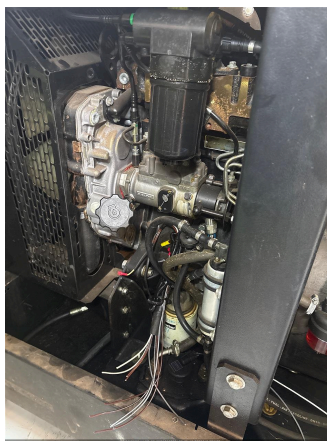
02 - MOTOR

MOTOR  
OK

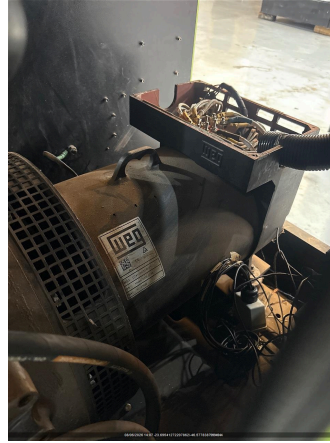
03 - ALTERNADOR

ALTERNADOR  
OK

RESULTADO DA MEGAGEM DO ALTERNADOR  
OK

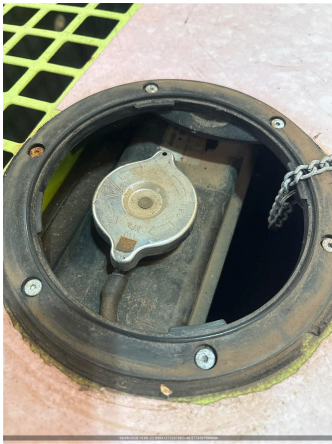
#### 04 - RADIADOR

RADIADOR  
OK

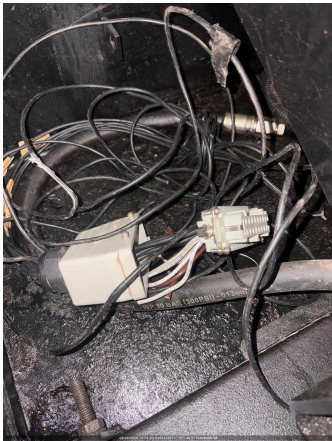
#### 05 - PAINEL

PAINEL  
NOK

QUAIS OS PROBLEMAS IDENTIFICADOS NO PAINEL?  
Cabos cortados

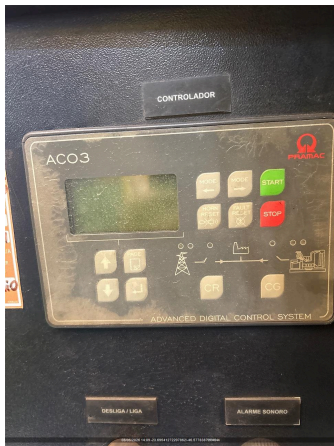
#### 06 - CONTROLADOR

MÓDULO CONTROLADOR  
OK

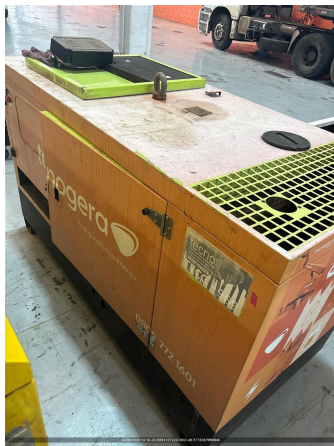
**07 - CARENAGEM**

CARENAGEM  
NOK

QUAIS AS AVARIAS IDENTIFICADAS NA CARENAGEM?  
Porta com maçaneta quebrada

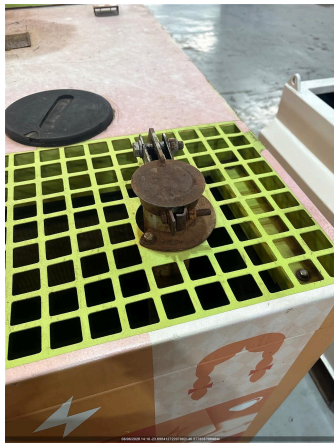
FOTO DO ACUMULO DE FULIGEM E PRESENÇA DE RESÍDUOS DE QUEIMA NO  
ESCAPAMENTO

HÁ ACUMULO DE FULIGEM E PRESENÇA DE RESÍDUOS DE QUEIMA?  
NÃO

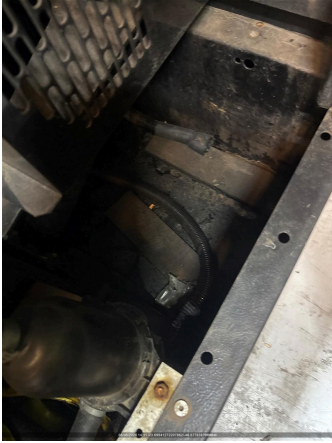
**08 - BATERIA**

BATERIAS  
SEM BATERIA

QUAIS OS PROBLEMAS IDENTIFICADOS NAS BATERIAS?  
Sem bateria
