CLIENTE	
NOME	RAZÃO SOCIAL
EMAIL	OBSERVAÇÃO
LOCAL	
NOME TECNOGERA - LOCAÇÃO E TRANSFORMAÇÃO DE ENERGIA SA	ENDEREÇO
ATIVO	
NOME	MARCA
MODELO	PATRIMÔNIO / NÚMERO DE SÉRIE
01- APT	
DATA E HORA DE INICIO 08/06/2026 07:20:00	PRINCIPAIS ETAPAS DA TAREFA Manutenção preventiva
EPIS NECESSÁRIOS Botas, Blusa, Calça, Capacete,	PERIGOS EXISTENTES E/OU POTENCIAIS Choque Elétrico
MEDIDAS PARA CONTROLAR PERIGOS E RISCOS O Uso dos IPI Necessários	
02- SEGURANÇA	
POSSUI KIT MITIGAÇÃO? SIM	KIT MITIGAÇÃO

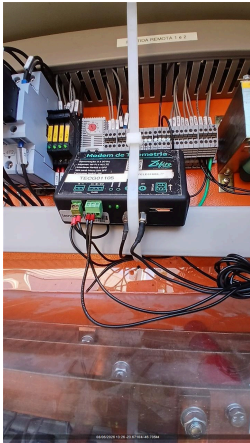
FOTO DOS LEDS DO MODEM (TODOS DEVEM ESTAR ACESOS E SEM PISCAR)

A TELEMETRIA FICOU COMUNICANDO?
SIM

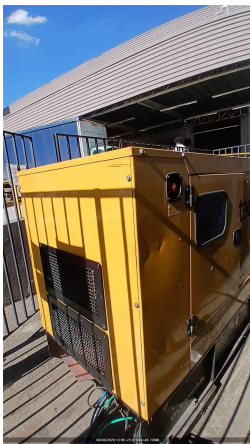
FOTO FRONTAL

CONDIÇÕES DE LIMPEZA
LIMPO

CONDIÇÕES DOS ADESIVOS
BOM

EQUIPAMENTO POSSUI AVARIA?
NÃO

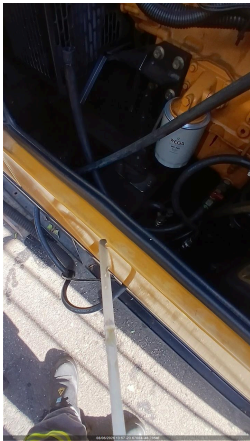
FOTO DA VARETA DE ÓLEO LUBRIFICANTE

NÍVEL DE ÓLEO LUBRIFICANTE
OK

HÁ VAZAMENTO DE OLEO?
NÃO

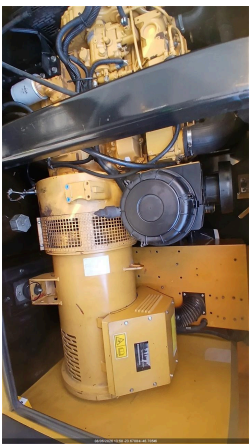
É POSSIVEL VERIFICAR SE A TAMPA TRASEIRA DO ALTERNADOR ESTÁ LIMPA E INTEGRADA? SIM	SE SIM, FOTO
