F254 - INSPEÇÃO DE RETORNO

| CLIENTE | |
|---|---|
| NOME TECNOGERA - LOCAÇÃO E TRANSFORMAÇÃO DE ENERGIA SA | ENDEREÇO |
| HORIMETRO B 13515,00 | IDENTIFICAÇÃO DO PATRIMÔNIO Tecg00349 |

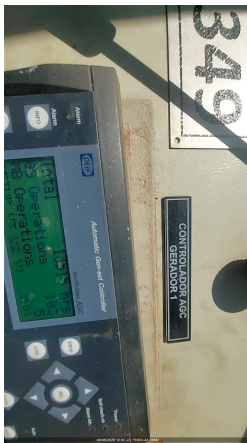
| CLIENTE | |
|---|---|
| NECESSÁRIO FAZER A MANUTENÇÃO PREVENTIVA? NÃO | FOTO DO HORIMETRO |

| CLIENTE | |
|---|---|
| DATA E HORA DE INICIO 09/06/2026 09:46:00 | HORIMETRO A 13515,00 |

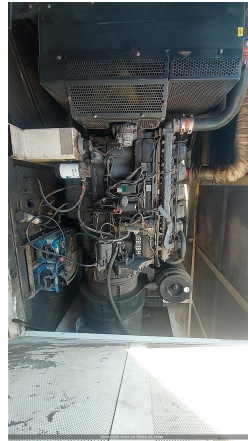
FOTO

MOTOR
OK

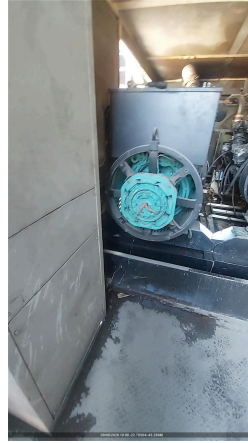
FOTO

ALTERNADOR
OK

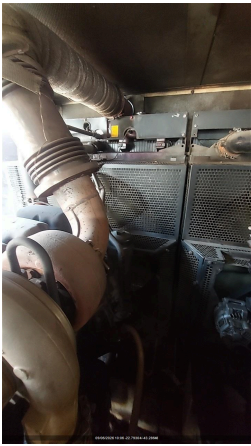
FOTO

RADIADOR
OK

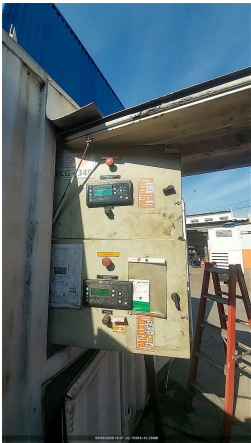
FOTO

PAINEL
OK

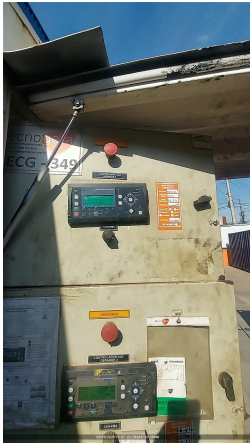
FOTO

MÓDULO CONTROLADOR
OK

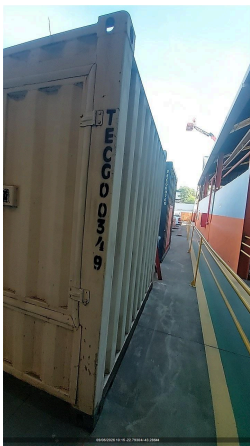
FOTO

CARENAGEM
OK

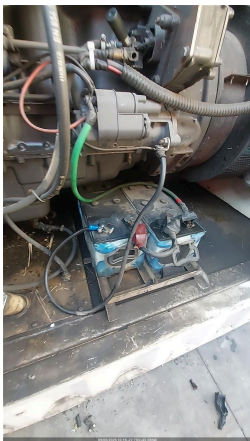
FOTO

BATERIAS
CARREGADA
