F254 - INSPEÇÃO DE RETORNO

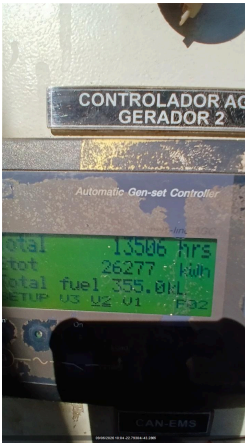
DE ACORDO COM A SUA ANÁLISE A AVARIA É PROVENIENTE DE QUAL RESPONSÁVEL?	FOI IDENTIFICADA ALGUMA IMPUREZA NO DIESEL? SIM
NECESSÁRIO FAZER A MANUTENÇÃO PREVENTIVA? SIM	FOTO DO HORÍMETRO

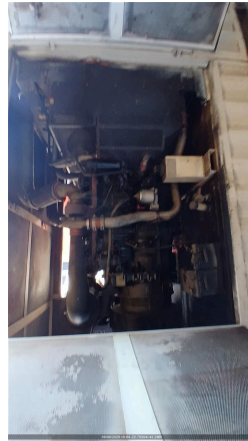
**FOTO**

MOTOR  
OK

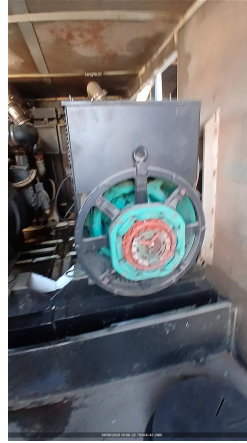
FOTO

ALTERNADOR  
OK

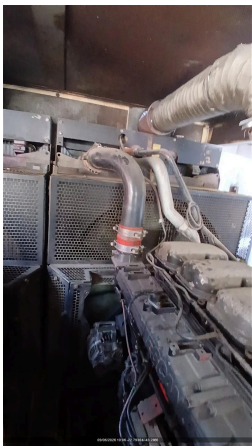
FOTO

RADIADOR  
OK

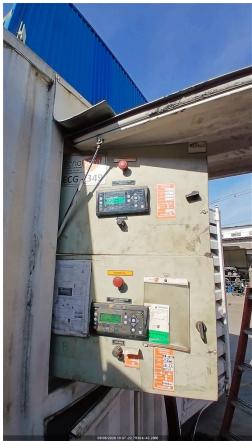
FOTO

PAINEL  
OK

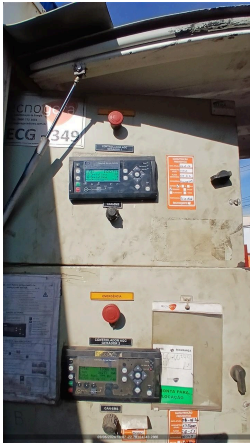
FOTO

MÓDULO CONTROLADOR  
OK

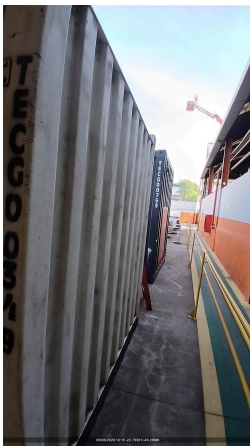
FOTO

CARENAGEM  
OK

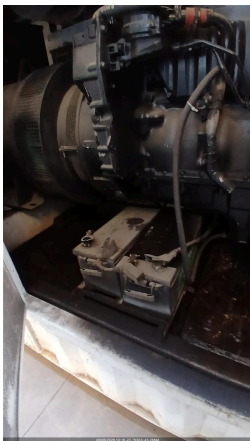
FOTO

BATERIAS  
CARREGADA
