F180-VISITA GMG_REV04

04- PAINEL

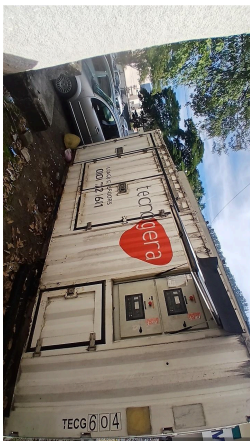
SE SIM, FOTO
POSSUI MARCADOR DE NÍVEL DE COMBUSTIVEL? NÃO	NÍVEL DE ÓLEO DIESEL (%) 0
CONDIÇÕES DE CONEXÕES E ABRAÇADEIRAS DE ABASTECIMENTO OK	HÁ VAZAMENTO DE OLEO? NÃO
SE SIM, FOTO	TAMPA DO TANQUE DE COMBUSTIVEL OK
REALIZADA A AVALIAÇÃO INTERNA DO TANQUE? NOK	FOTO DO TANQUE INTERNO (DENTRO)
BACIA DE CONTENÇÃO POSSUI	BACIA COM TAMPÃO DE DRENO? SIM
FOTO DO TAMPÃO DE DRENO DA BACIA DE CONTENÇÃO	SE NOK, INFORME A MEDIDA NECESSÁRIA Tanque de combustível precisa
FOTO FRONTAL

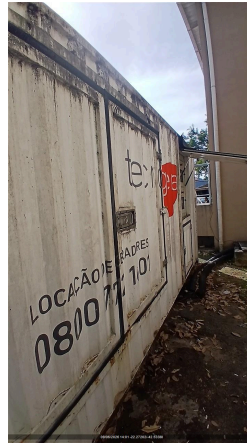
**FOTO TRASEIRA**

CONDIÇÕES DE LIMPEZA
SUJO
