CLIENTE	
NOME	RAZÃO SOCIAL
EMAIL	OBSERVAÇÃO
LOCAL	
NOME TECNOGERA - LOCAÇÃO E TRANSFORMAÇÃO DE ENERGIA SA	ENDEREÇO
ATIVO	
NOME	MARCA
MODELO	PATRIMÔNIO / NÚMERO DE SÉRIE
01- APT	
DATA E HORA DE INICIO 09/06/2026 11:06:00	PRINCIPAIS ETAPAS DA TAREFA Inspeção e teste do grupo gera
EPIS NECESSÁRIOS Bota, capacete, óculos de prot	PERIGOS EXISTENTES E/OU POTENCIAIS Choque elétrico, batida contra
MEDIDAS PARA CONTROLAR PERIGOS E RISCOS Utilizar EPI's adequados para	
02- SEGURANÇA	
POSSUI KIT MITIGAÇÃO? SIM	KIT MITIGAÇÃO

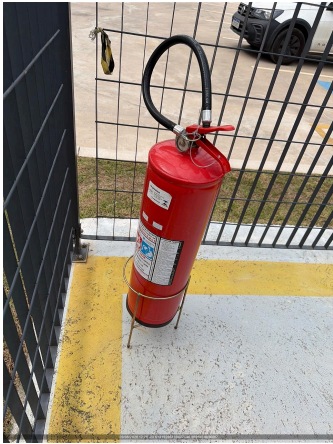
EXTINTOR

QUANTIDADE DE KIT MITIGAÇÃO 1	POSSUI EXTINTOR? SIM

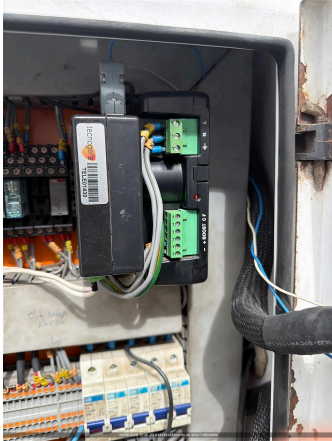
TENSÃO DE ENTRADA (ALIMENTAÇÃO) E SAÍDA DO CARREGADOR (VOLTS)
220/12,6

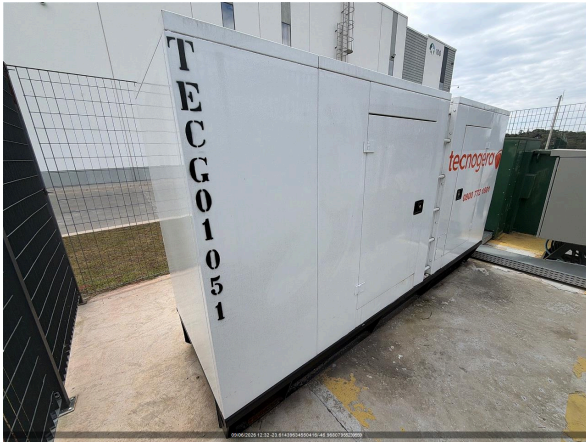
FOTO TRASEIRA

CONDIÇÕES DE LIMPEZA
LIMPO

CONDIÇÕES DOS ADESIVOS
BOM

EQUIPAMENTO POSSUI AVARIA?
NÃO
