F180-VISITA GMG_REV04

CLIENTE	
NOME	RAZÃO SOCIAL
EMAIL	OBSERVAÇÃO
LOCAL	
NOME TECNOGERA - LOCAÇÃO E TRANSFORMAÇÃO DE ENERGIA SA	ENDEREÇO
ATIVO	
NOME	MARCA
MODELO	PATRIMÔNIO / NÚMERO DE SÉRIE
01- APT	
DATA E HORA DE INICIO 09/06/2026 10:14:00	PRINCIPAIS ETAPAS DA TAREFA Visita Técnica Preventiva Mens
EPIS NECESSÁRIOS Capacete, Óculos, Protetor Aur	PERIGOS EXISTENTES E/OU POTENCIAIS Choque Elétrico, Queimaduras,
MEDIDAS PARA CONTROLAR PERIGOS E RISCOS Uso correto dos EPI e Atenção	
02- SEGURANÇA	
POSSUI KIT MITIGAÇÃO? NÃO	KIT MITIGAÇÃO
QUANTIDADE DE KIT MITIGAÇÃO	POSSUI EXTINTOR? SIM
EXTINTOR

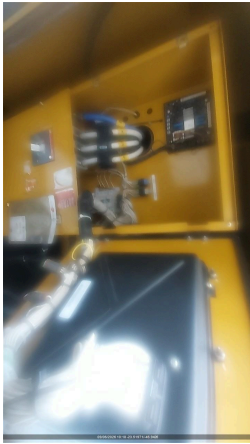
INTEGRIDADE DO PAINEL

VERIFICAR LISTA DE PROTEÇÃO PADRÃO
OK

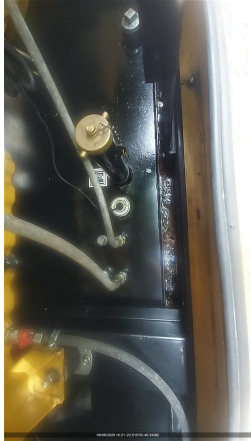
PORTA POSSUI AMORTECEDOR? NÃO	AMORTECEDOR COM PRESSÃO?
O MODELO DO CONTROLADOR É SGC120? NÃO	DESABILITAR PARÂMETRO AUTO FUEL TRANSFER (AFT)
DESABILITAR PARÂMETRO AUTO LOAD TRANSFER (ALT)	AJUSTAR SOBRETENSÃO - 115% - EM CASO DE 380V AJUSTAR 252V - EM CASO DE 220V AJUSTAR 146V
AJUSTAR SUBTENSÃO - 80% - EM CASO DE 380V AJUSTAR 176V - EM CASO DE 220V AJUSTAR 102V	DESABILITAR DESBALANCEAMENTO DE FASES
DESABILITAR INVERSÃO DE FASES DE GERADOR	DESABILITAR INVERSÃO DE FASES DE REDE
VALIDAR FUNCIONAMENTO DA TELEMETRIA COM PLANEJAMENTO	
05- DIESEL	
EQUIPAMENTO COM TANQUE INTERNO	EQUIPAMENTO POSSUI AVARIA?
FOTO IDENTIFICAÇÃO DO PATRIMONIO	SE SIM, FOTO
POSSUI MARCADOR DE NÍVEL DE COMBUSTIVEL? SIM	NÍVEL DE ÓLEO DIESEL (%) 61,00
CONDIÇÕES DE CONEXÕES E ABRAÇADEIRAS DE ABASTECIMENTO OK	HÁ VAZAMENTO DE OLEO? NÃO
SE SIM, FOTO	TAMPA DO TANQUE DE COMBUSTIVEL OK
REALIZADA A AVALIAÇÃO INTERNA DO TANQUE? OK	FOTO DO TANQUE INTERNO (DENTRO)

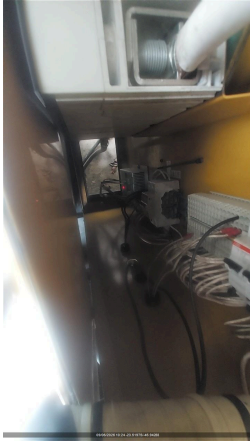
TENSÃO DE ENTRADA (ALIMENTAÇÃO) E SAÍDA DO CARREGADOR (VOLTS)
220v/13.6v

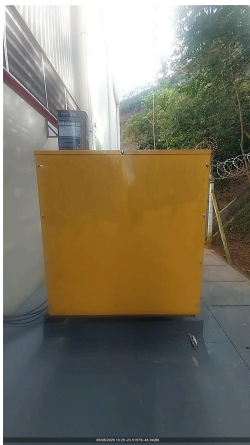
FOTO TRASEIRA

CONDIÇÕES DE LIMPEZA
SUJO
