F116 - CHECKLIST DE ALTERNADOR

CLIENTE	
NOME	RAZÃO SOCIAL
EMAIL	OBSERVAÇÃO
LOCAL	
NOME TECNOGERA - LOCACAO E TRANSFORMACAO DE ENERGIA SA	ENDEREÇO
ATIVO	
NOME	MARCA
MODELO	PATRIMÔNIO / NÚMERO DE SÉRIE
01- CABEÇALHO	
FOTO DO HORIMETRO	MARCA - FABRICANTE Tbrg
MODELO Tbrg00070	Nº DE SERIE DO ALTERNADOR

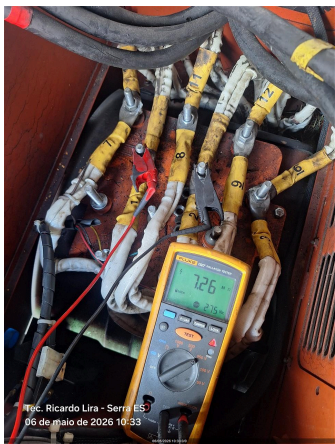
POTÊNCIA NOMINAL 700 kva	TIPO DE CHECKLIST MEGAGEM
FOTO FECHAMENTO DA BASETA ANTES DE MEGAR	
A) ISOLAMENTO ENTRE BOBINAS ESTATOR	
(1-4) X (2-5) 7.3M	FOTO DA EVIDENCIA NO MEGOMETRO

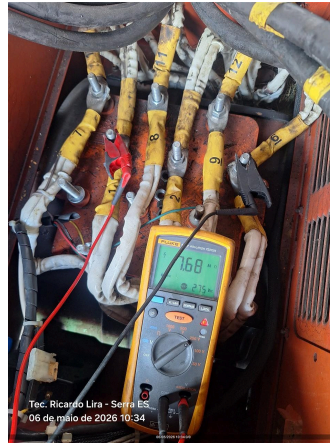
(1-4) X (3-6)
7.7M

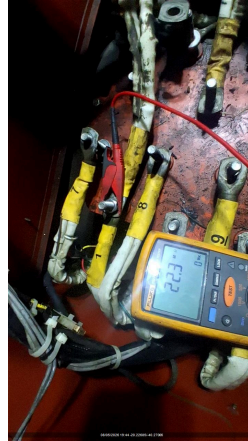
(1-4) X (8-11)
Após o processo de limpeza a

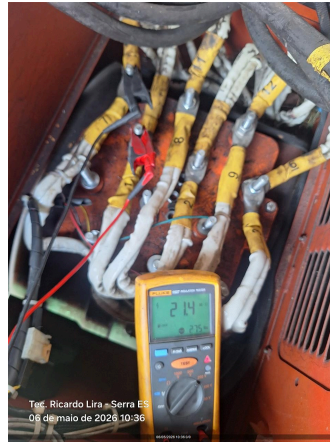
(1-4) X (7-10)
21.4M

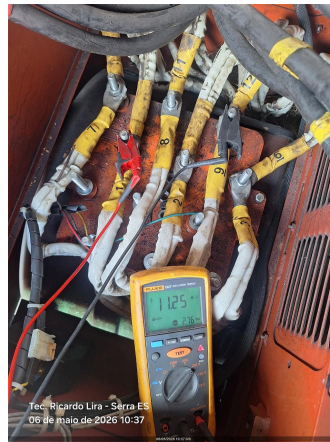
(1-4) X (9-12)
11.3M

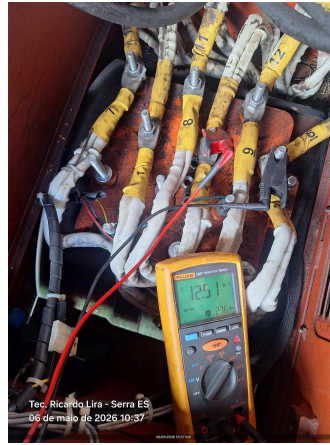
(2-5) X (3-6)
12.5M

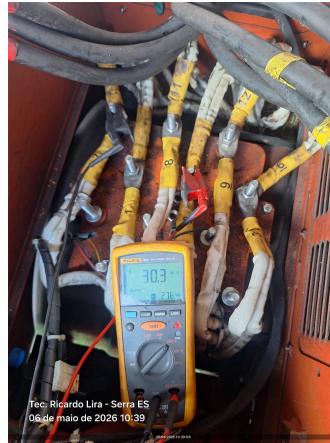
(2-5) X (7-10)
30.5M

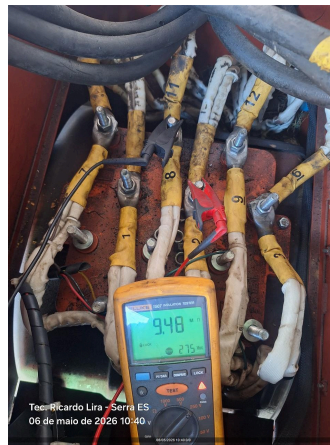
(2-5) X (8-11)
9.5M

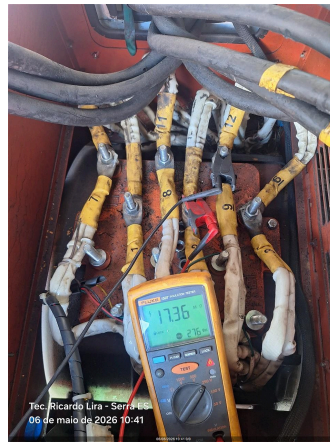
(2-5) X (9-12)
17.4M

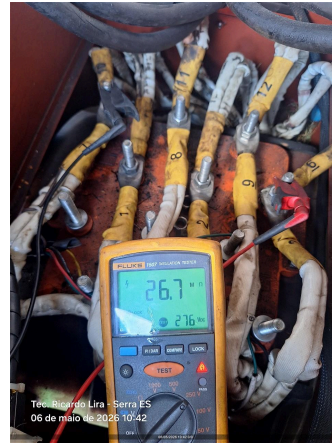
(3-6) X (7-10)
26.7M

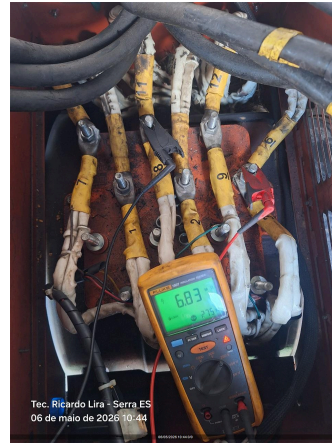
(3-6) X (8-11)
6.8M

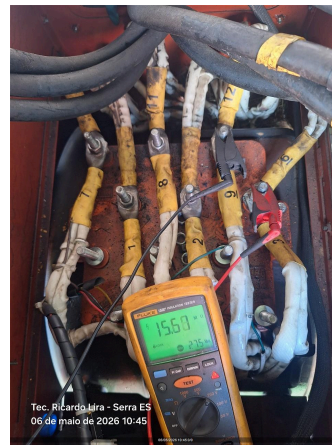
(3-6) X (9-12)
15.6M

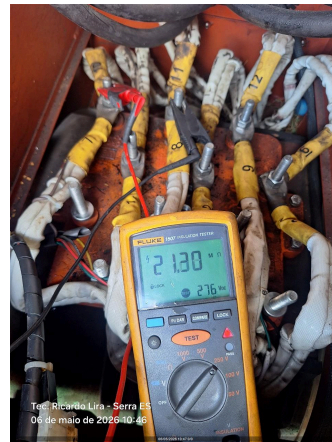
(7-10) X (8-11)
21.3M

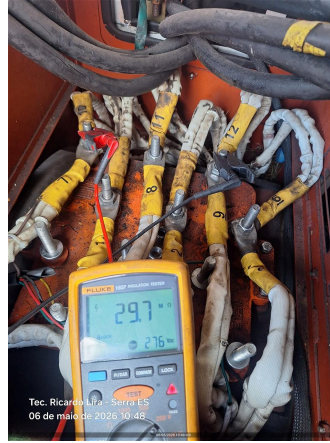
(7-10) X (9-12)
29.7M

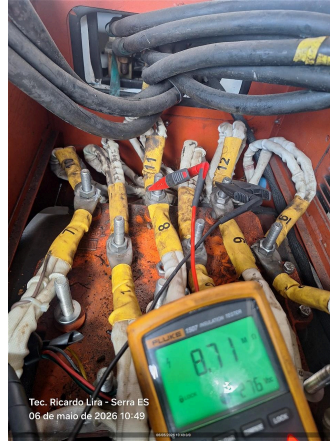
(8-11) X (9-12)
8.7M

ANÁLISE
REPROVADO

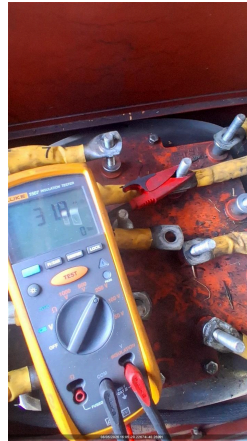
(1-4) X (T)
Foi feito o processo de limpe

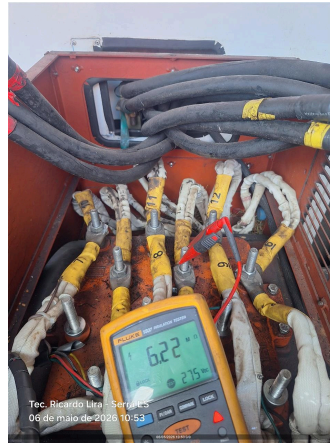
(2-5) X (T)
6.2M

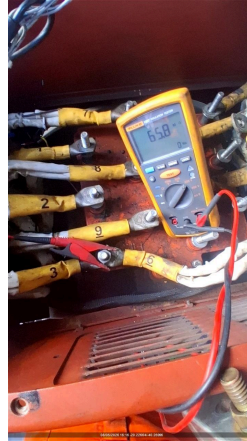
(3-6) X (T)
Megagem excelente após a limp

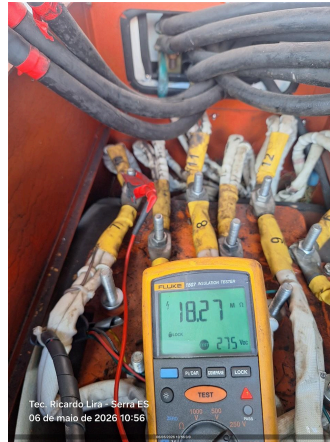
(7-10) X (T)
18.3M

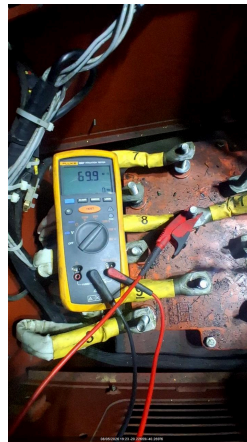
(8-11) X (T)
Megagem excelente apos a lim

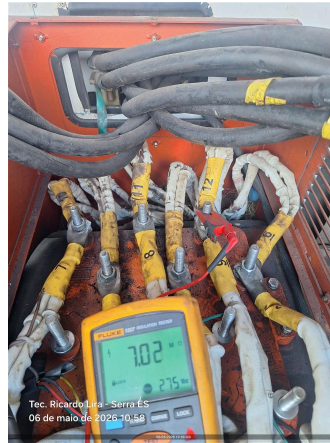
(9-12) X (T)
7M

ANÁLISE
REPROVADO
