F116 - CHECKLIST DE ALTERNADOR

CLIENTE	
NOME	RAZÃO SOCIAL
EMAIL	OBSERVAÇÃO
LOCAL	
NOME TECNOGERA - LOCACAO E TRANSFORMACAO DE ENERGIA SA	ENDEREÇO
ATIVO	
NOME	MARCA
MODELO	PATRIMÔNIO / NÚMERO DE SÉRIE
01- CABEÇALHO	
FOTO DO HORIMETRO	MARCA - FABRICANTE Mecc alte
MODELO P066611	Nº DE SERIE DO ALTERNADOR

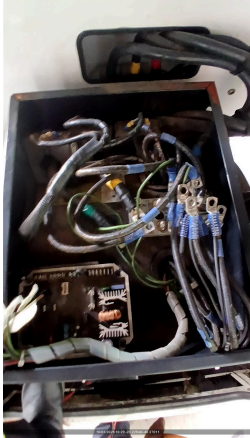
POTÊNCIA NOMINAL 75	TIPO DE CHECKLIST MEGAGEM
FOTO FECHAMENTO DA BASETA ANTES DE MEGAR

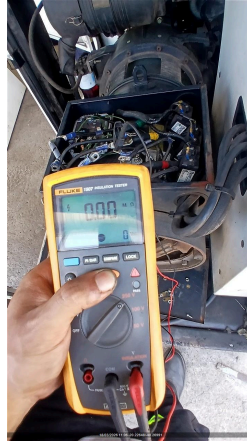
(1-4) X (2-5)
0

ANÁLISE
REPROVADO

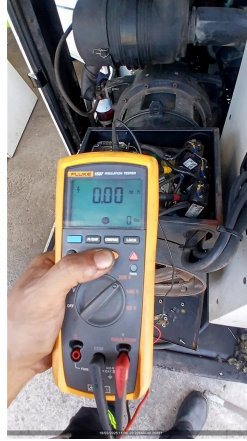
(1-4) X (3-6)
0

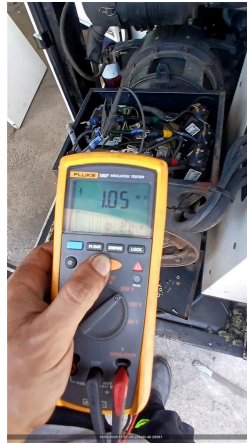
(1-4) X (8-11)
1.05

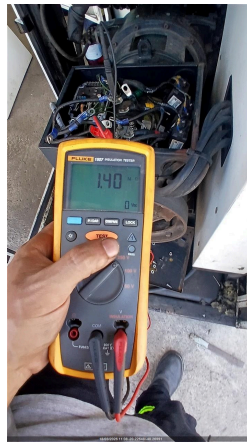
(1-4) X (7-10)
1,40

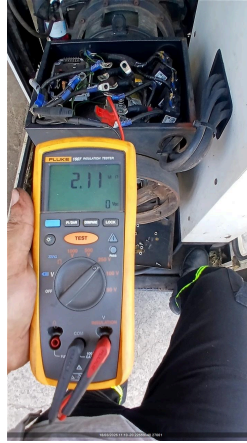
(1-4) X (9-12)
2,11

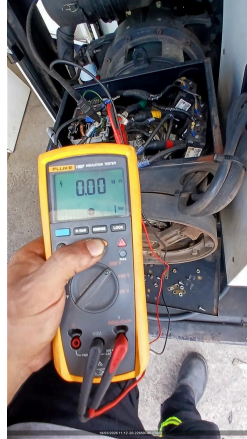
(2-5) X (3-6)
0

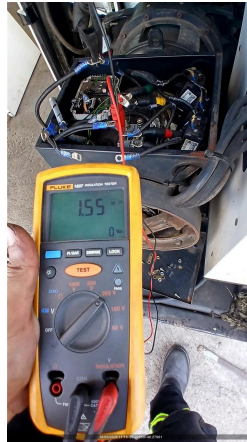
(2-5) X (7-10)
1,55

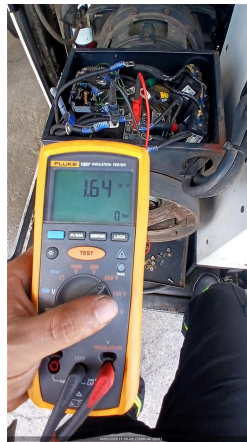
(2-5) X (8-11)
1,64

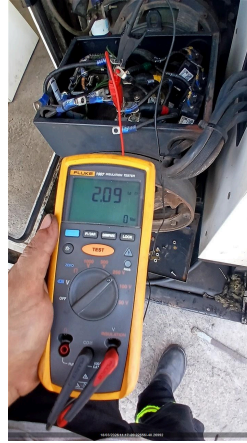
(2-5) X (9-12)
2,09

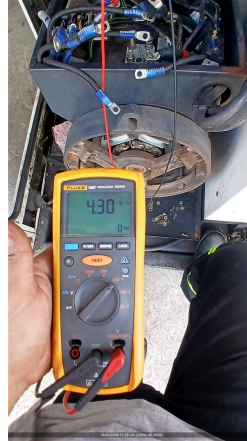
(3-6) X (7-10)
4,30

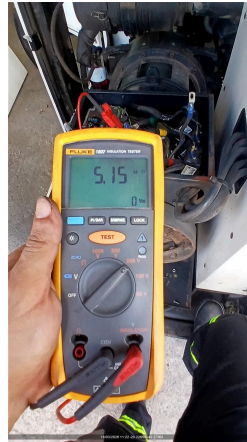
(3-6) X (8-11)
5,15

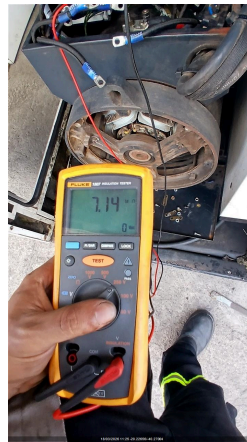
(3-6) X (9-12)
7,14

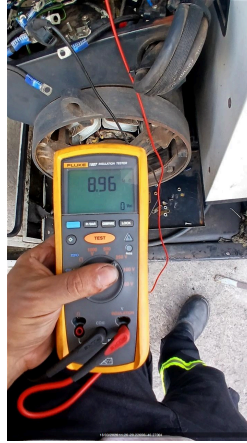
(7-10) X (8-11)
8,96

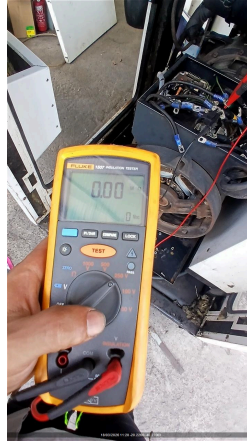
(7-10) X (9-12)
0

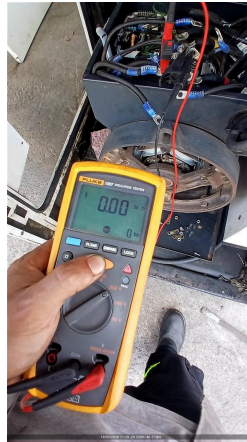
(8-11) X (9-12)
0

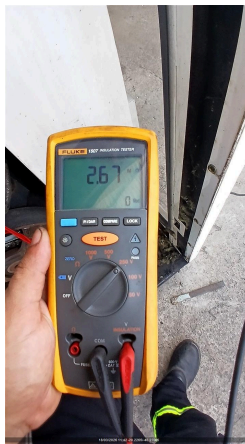
(1-4) X (T)
2,67

ANÁLISE
REPROVADO

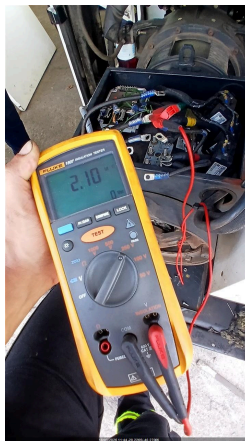
(2-5) X (T)
2.10

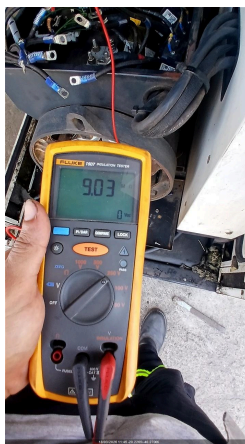
(3-6) X (T)
9.3

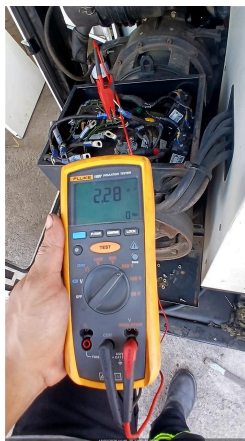
(7-10) X (T)
2,28

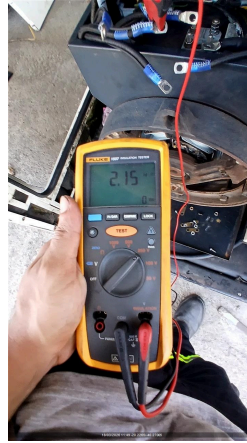
(8-11) X (T)
2,15

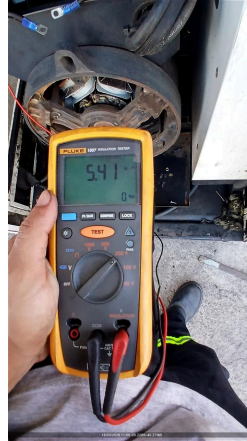
(9-12) X (T)
5,41

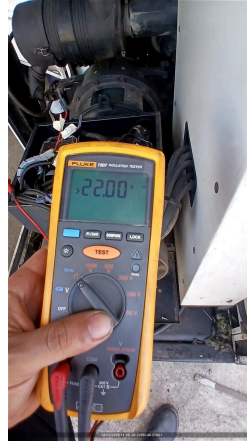
(F+) X (T)
22

ANÁLISE
APROVADO

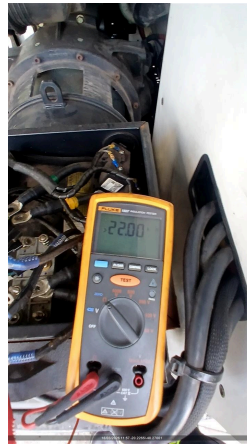
(1) X (T)
22

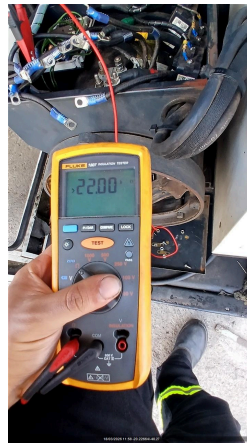
(2) X (T)
22

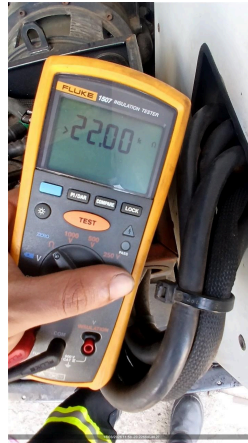
(3) X (T)
22

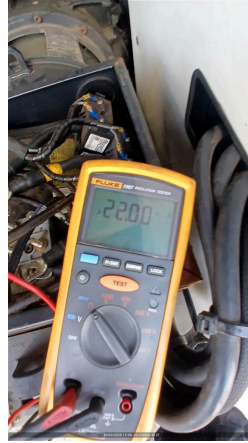
(1) X (2)
22

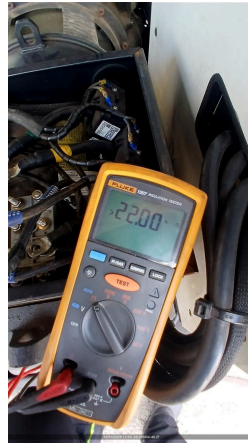
(2) X (3)
22

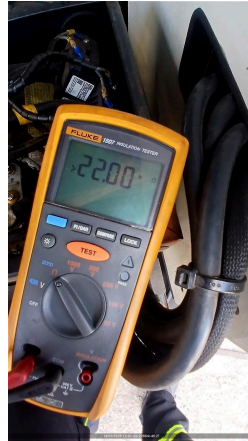
(3) X (1)
22

ANÁLISE
APROVADO
